覚園寺裏山やぐらに関する比較調査
— 5号～10号窟について —

Comparative study on the Yagura tombs hill behind Kakuon-ji temple:
about No.5 to No.10

覚園寺裏山やぐらに関する比較調査

—5号～10号窟について—

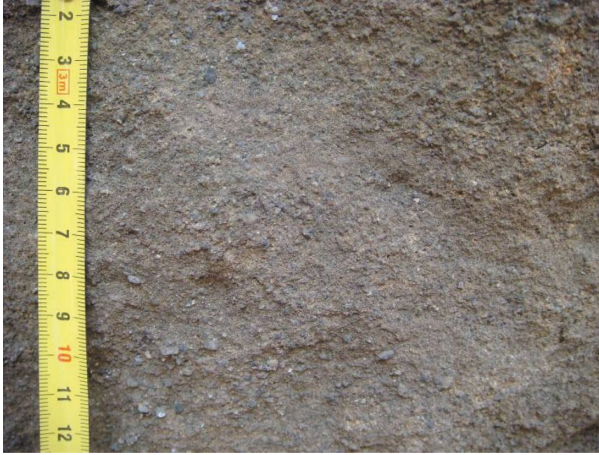
図1. 覚園寺裏山やぐらの岩盤

『鎌倉市地質図』³⁾によると、覚園寺裏山やぐらを構成する地質は、第三紀後期鮮新世上総層群浦郷層に属する未凝結凝灰質砂岩と呼ばれるもので、全体に暗灰色で石粒が目立つ(図1)。

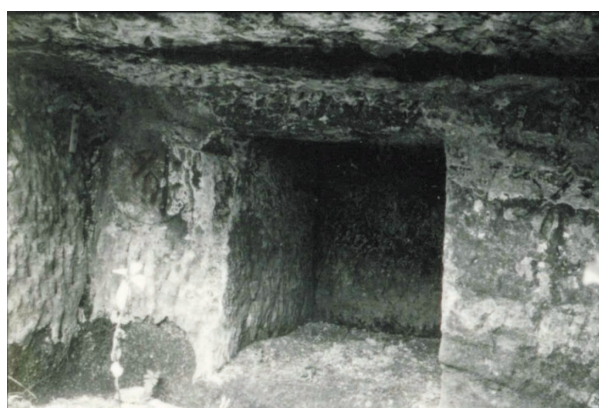
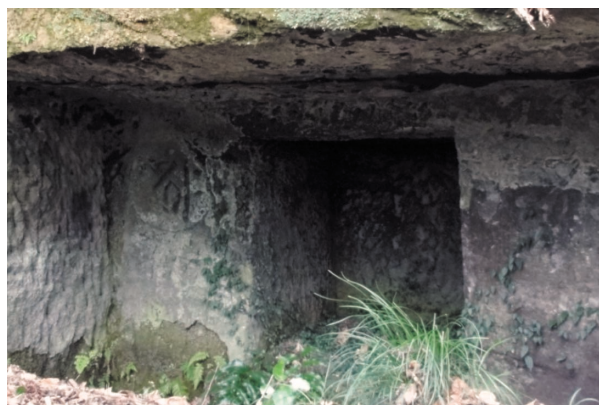
図5. 1-21 奥壁

I 各壁面の下部は表層が失われているが、その範囲を比較しても変化が見られない（図5・7）。つまり、表層剥離は50年前に既に発生していて、当時の状態のまま殆ど進行していないといえよう。剥離して新たに表面に露出した面は、水分を含む暗灰色をしている。また、下部にのみ発生しているのは、恐らく地面から伝わって侵入した水分が、冬場の気温の低下に伴って凍結し、日が当たると融解するというサイクルの中で生じるものと考えられる。

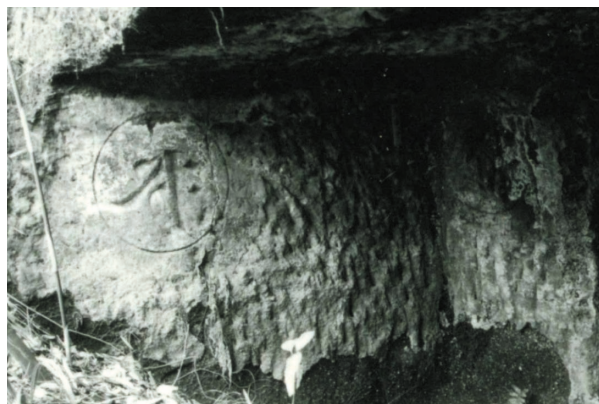
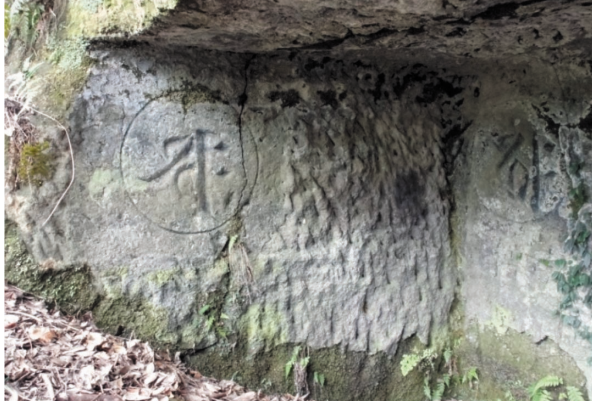
図6. 1-22 左壁

左壁の一部月輪内を通る亀裂（図6）は、左壁から天井を通り（図11）、右壁中央部まで伸びている（図9）。このやぐらは、梵字や各壁面の角もよく残っているため、一見状態が良好であるという印象を持たれるが、壁面と天井を結ぶ亀裂は、天井崩落の危険性を含んでいるため、今後注意が必要である。

右壁の亀裂の隙間から樹木の根が生育している。亀裂自体は図6にも確認されているが、第1調査の時点では、根の生育は認められない。根の生育は亀裂を増幅させ、このやぐらの場合、先に述べたように亀裂が天井と左壁までという広範囲に繋がっているため、やぐら自体の構造に不均衡を招く要因にもなっている。

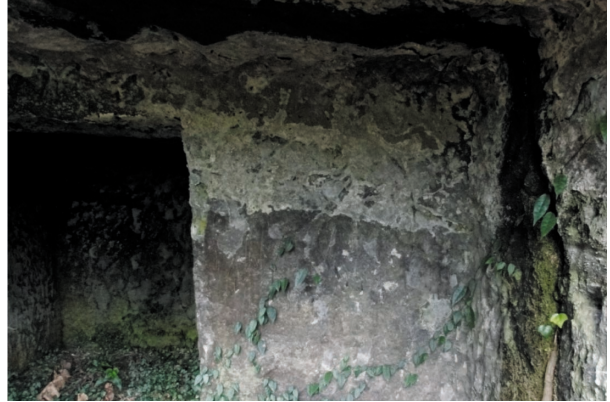
図8. 1-26 奥壁右側

I 現在は、各壁面の上部に特に多く見られる。奥壁左側上部の月輪周辺にも目立つ（図7）。奥壁右側上部は、広範囲にわたり白色をしているが、現在の方が一面白色を呈しているように見える。また、梵字及び月輪の半分ほどまでしか白色になっていないため、これは装飾の白色塗料ではなく、析出物と判断できる（図8）。天井にも析出物Iが見られ、さらに表層剥離Iも発生している（図12）。この剥離は、析出物によって生じたものと考えられる。このように、各状況は要因が複雑に関連して発生している。

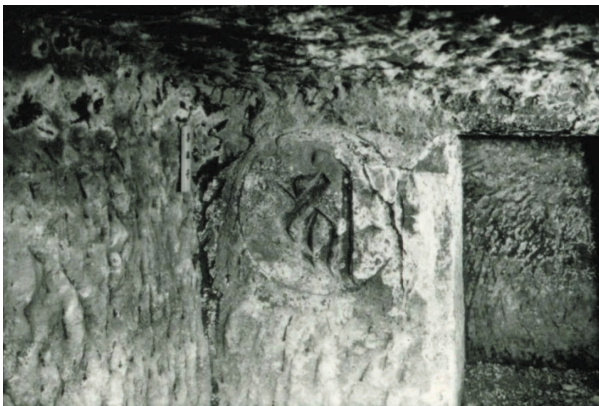
図7. 1-25 奥壁左側

また、奥壁左側上部に見られる亀裂は、第1調査にも確認できるが、亀裂を中心としてその周囲の剥離が現在進行している（図7）。

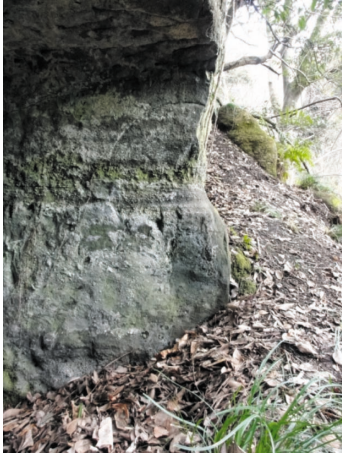
図10. 右壁入口側

天井部は既に崩落したような断面である。また、図10に現在の右壁の入口側を示した。第1調査のカードでは、梵字の存在についてこの右壁手前のものについては触れていない。しかしながら、半円形の月輪が見え、内側に梵字らしきものが残されている。つまり、本来の壁面はもっと前面まで張り出していたが、崩落や磨耗によって失われたということがわかる。

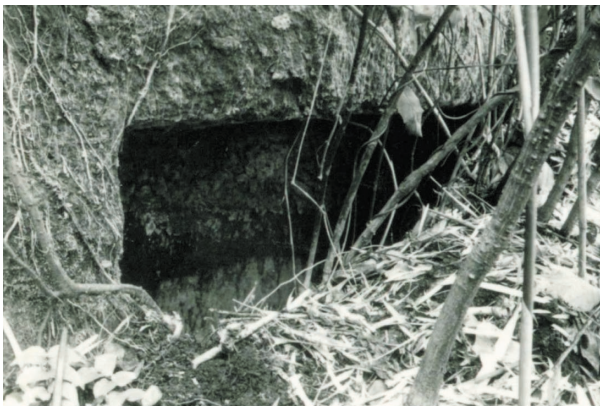
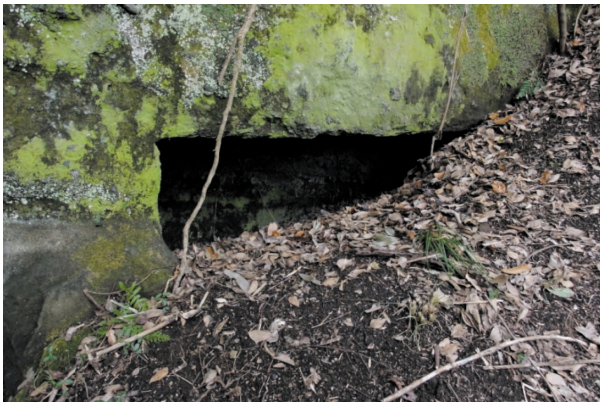
図14. 1-27 やぐら全景

第1調査の時点においても、恐らく半分以上が既に埋没していたが、現在はさらに堆積物が増加し、右壁は一切見えなくなっている(図14)。

第1調査時の画面右側に写っている樹木は現在ない(図14)。天井には細い根が張り出している。また、やぐら外入口左側に向かって根が伸びている。

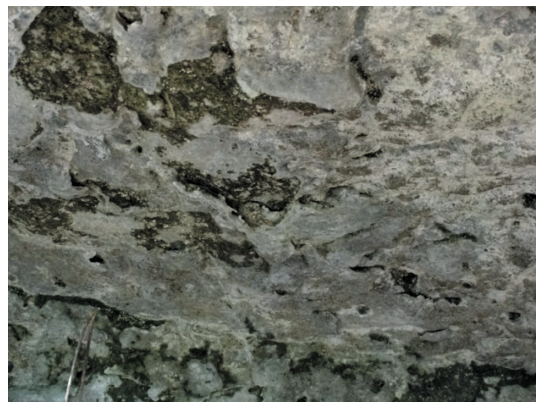
図15. 天井

I・II やぐら内部を覗き込むと、奥壁や天井に剥離が認められる(図15)。現在右壁は埋没しているため状態はわからないが、恐らく堆積物によって壁面が外気に触れていないため、劣化の進行は遅いだろう。このまま堆積物が増加し続けると、いずれやぐら全体がその姿を隠してしまう。

I 奥壁と左壁の苔や地衣類の繁茂する中でも、析出物が見られる(図16)。しかし、いずれも広範囲にわたるものではなく、点在する程度である。図15のように、天井は一面白色の析出物に覆われている。

堆積物が多く、直射日光や風雨の影響も少ないと考えられるが、天井の鑿痕が不明瞭になりつつある（図15）。

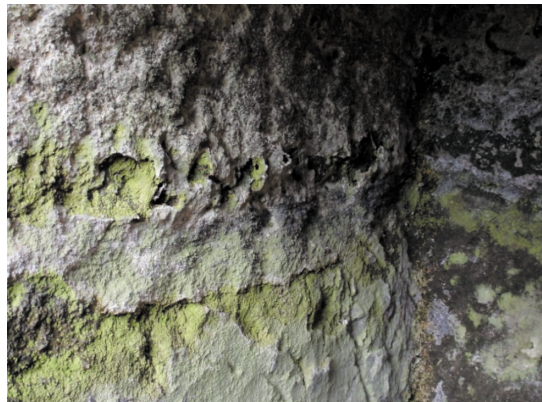
図16. 左壁

やぐら外の入口上部に苔や地衣類が見られ、岩盤も水分を含んでいる。奥壁と左壁(図16)にも苔や地衣類が見られる。

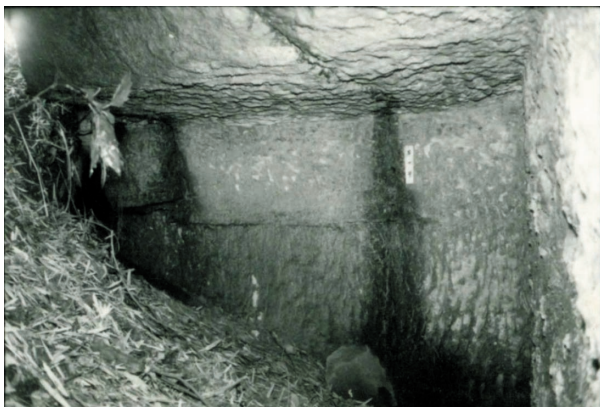
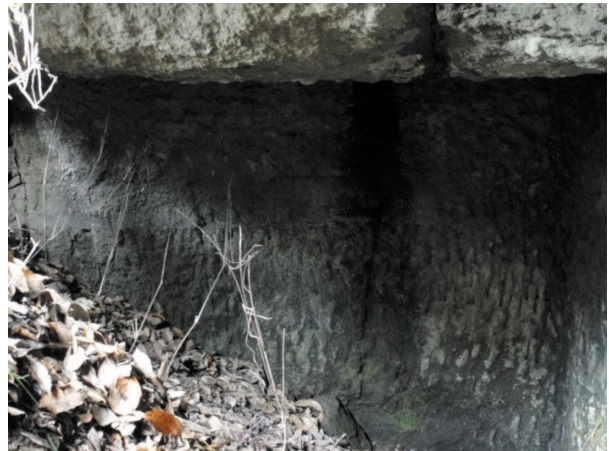
図18. 1-30. 左壁

左壁の奥側及び天井に亀裂が見られる（図18）。

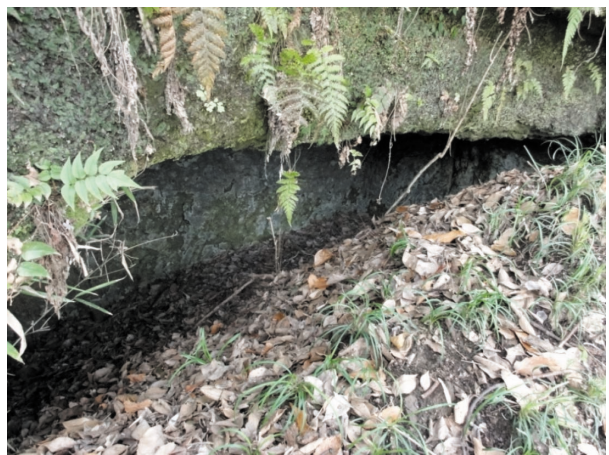
図19 やぐらの外 右側

やぐらの規模は大きく、高さもある構造と推察されるが、入口付近にある大量の堆積物を始め、やぐら奥に向かって傾斜している。図19のように右壁側の堆積物は特に多く、現在は8~9割りほどが埋没していると考えられる。また、入口付近の堆積物が多く中に入ることはできなかったため、手を伸ばしてカメラをやぐら内に入れての撮影となった。

やぐら外の入口上部には、苔やシダ類が生えている(図19)。また、その周辺の岩盤は水分を含んで濡色を呈している。やぐら内では、奥壁に苔が生えている。

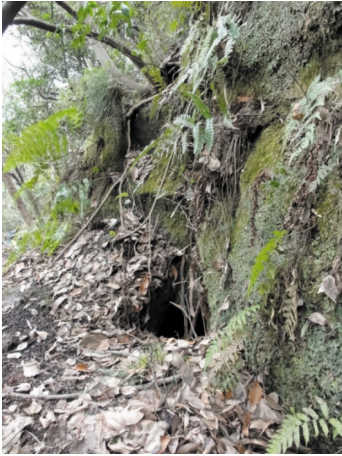
図20. やぐら外 左側

やぐら外の入口付近には大きな木が生長し、根が伸びている（図20）。いずれやぐら内に侵入するなど、何らかの影響をもたらす可能性が考えられる。

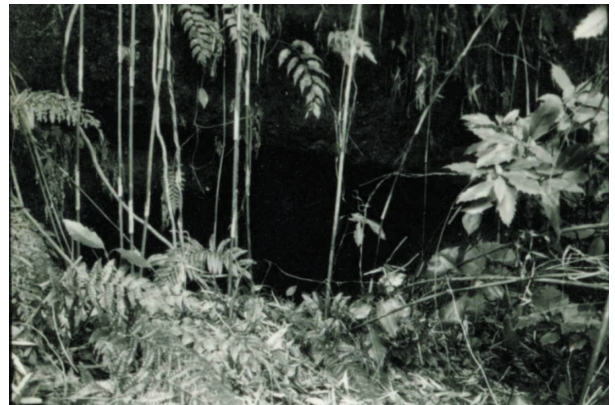
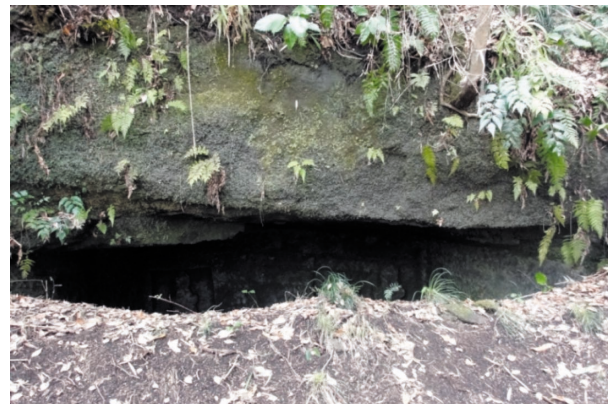
図22. 1-34. やぐら全景

やぐらよりやや離れた所から全景を見ると、開口部の堆積物が増加し、一見やぐら全体の8割ほどが埋没しているかのような状況である（図22）。一方、内部の堆積物は幾分少なく、奥に向かって傾斜している。しかしながら、図23の奥壁左側に掘られた納骨穴の見え方を比較すると、堆積物が増加していることがわかる。

入口付近に笹のような植物が繁茂している（図22第1調査）。

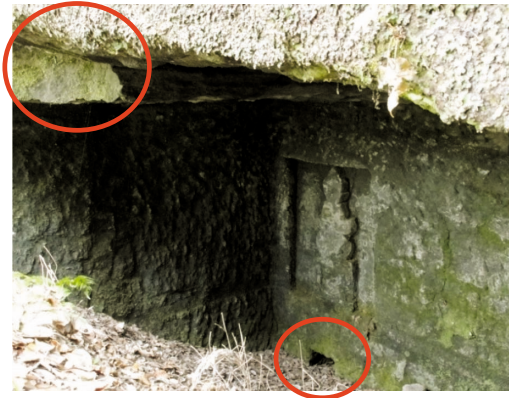
図23. 1-25 左壁と奥壁左側

やぐら外の入口上部の水分を多く含む箇所に、苔やシダ類が繁茂している。また、右壁・奥壁左側の五輪塔レリーフの下部（図23）には苔と地衣類が、奥壁右側の五輪塔の浮彫（図24）にも苔が生えている。

天井には鑿痕が比較的はっきりと残る箇所と、全く見られない箇所がある。また、奥壁の浮彫とその周辺は、まっすぐに整えられた切込みの角も直線を保っている（図23・24）。

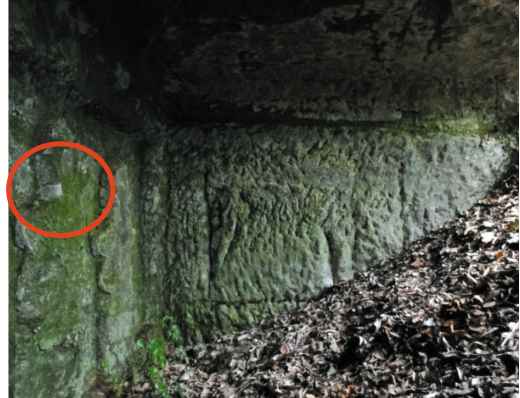
図25. 1-36 奥壁右側と右壁

その他：五輪塔レリーフと地輪部分に納骨施設を有している。遠めに壁面全体を見ると、右壁にも奥壁のように方形に切り込むことが予定されていたのかと思われる窪みがあるが、想像の域を出ない（図25）。また、五輪塔には各輪に梵字が刻まれている（図29・30）。その中にはわずかながら金箔（金泥か）を残す箇所がある。堆積物の流入は、奥壁のレリーフ下部に設けられた納骨用の穴を埋没させる可能性があり、入口部が堆積物によって狭くなっているため、奥壁に風や雨が直接吹き付ける事態を減らし、その結果金色の装飾が残っていると考えられる。

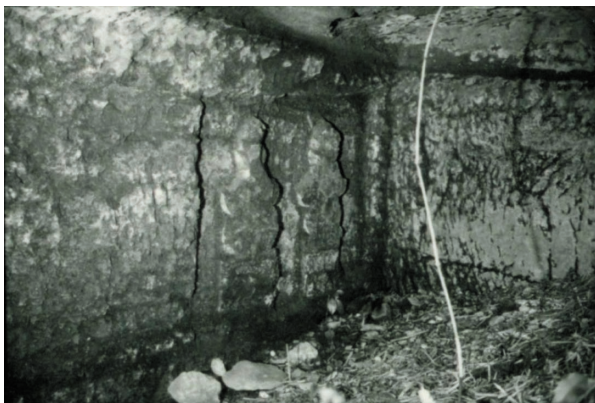
図24. 1-35 左壁と奥壁左側

落石したと思われる岩石が見られるが、それはやぐら内部ではなく、岩盤上部で落石したものがやぐら内に収まったと考えられる（図24）。

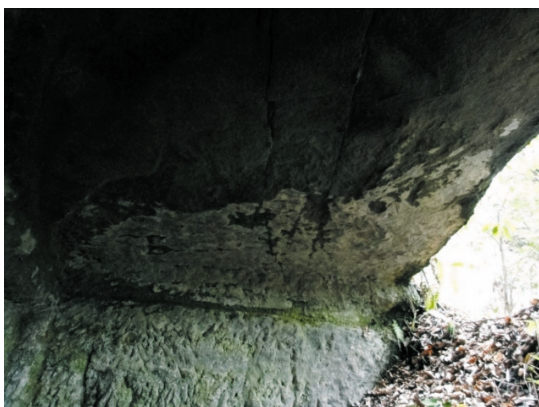
図28. 天井

両壁と天井とが繋がっている大きな亀裂が1箇所、この他天井にもう1箇所、両壁面に繋がる亀裂と平行に亀裂が生じているため、今後のやぐら自体の崩壊も懸念される（図28）。

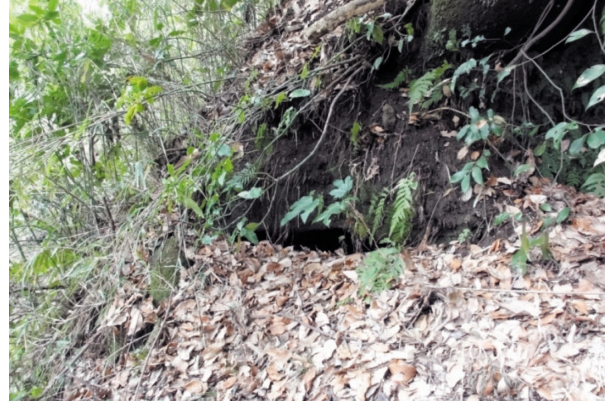
図32. 2-6 やぐら全景

第1調査時に、やぐら自体が既に埋没していることが指摘されているが、現在はさらに土砂が流入し、また入口付近に堆積物が多いことから、離れた所からでは内部は殆ど見えない (図32)。近づいて内部を覗き込むと、現在は7~8割程が地中に埋まっているものと推察される。凝灰岩製の遺物が見えるが、これらもまた埋没しつつある (図33)。

やぐら周辺に植物が繁茂している（図32）。

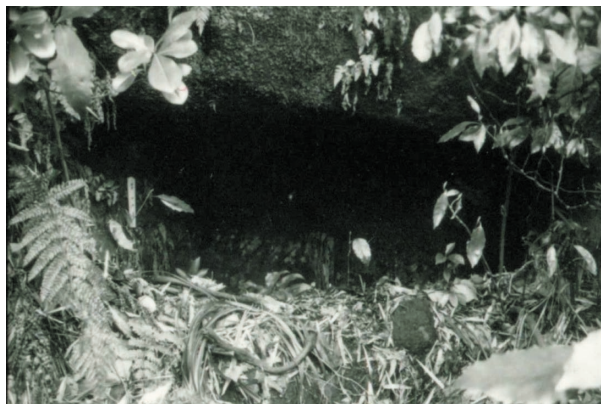
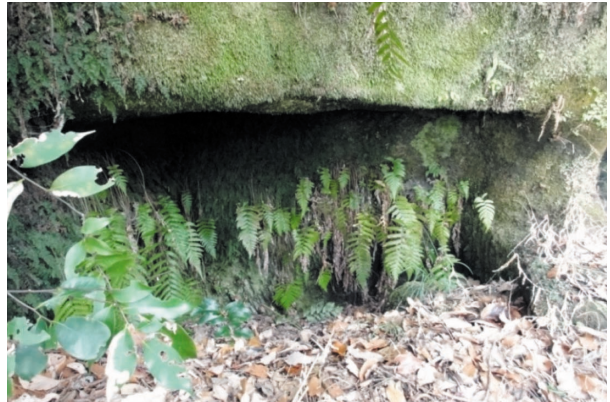
図35. 2-8 やぐら全景

各壁面にシダが繁茂しているが、特に奥壁に著しい(図35・36)。壁面は水分を含む濡色をしていることから、植物の生長に適した水分が供給されていることがわかる。

各壁面に苔・地衣類は見られる(図35・36)。やぐら外の入口上部も苔に覆われている。左壁は、苔やシダが多量にあるため、壁面の状態はわからない(図35)。

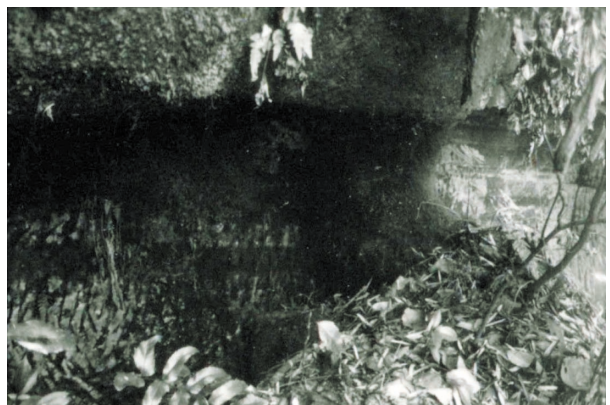
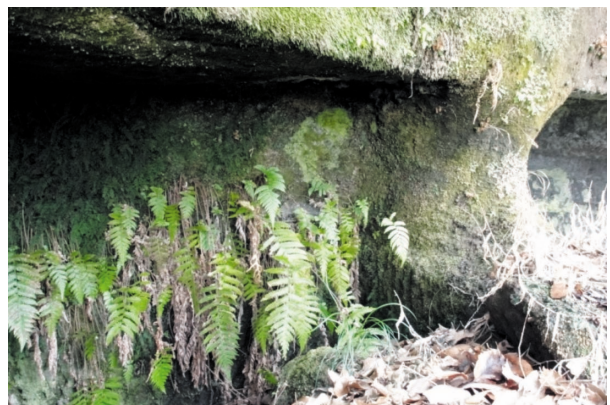
図36. 2-9 左壁と奥壁

右壁の入口側が大きく湾曲している(図36)。

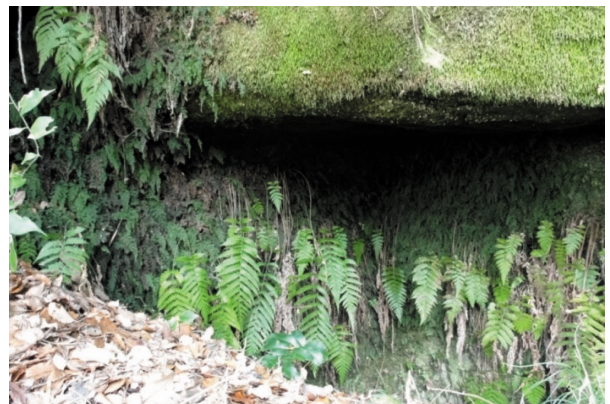
図37. 左壁と奥壁

やぐら内部に堆積物があり、特に左側に多い(図37)。

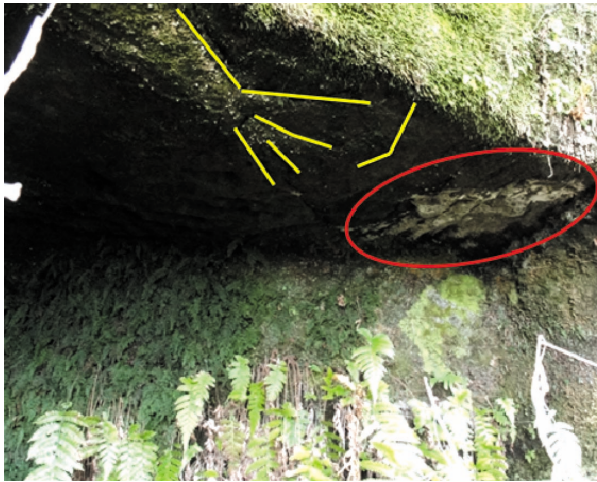
図38. 天井

図38の — のように、天井に幾つもの亀裂が生じている。その亀裂から、表層剥離を招くと予測される亀裂もあるため、今後の注意深い観察が必要である。

I 天井右側に集中して析出物 I (図38○) が確認できるが、他のやぐらに比べて全体的に少ない。
