# 樹下孔雀蒔絵螺鈿箆笥の修復

The Restoration Study on Cabinet with Peacock and  
Trees Design by *Makie* and *Shell Inlay* Techniques

「鶴見大学紀要」第49号 第4部

資料名：「樹下孔雀蒔絵螺鈿筆筒」(個人蔵)  
時代：17世紀 江戸時代  
法量：幅53.5cm×奥行き35.0 cm×高さ37.3 cm  
修復者：小菅太一 室瀬祐 館敬子 小黒恵治  
新井菜穂子 大多和弥生  
修復場所 鶴見大学 6号館 保存処理室  
修復期間 平成22年4月20日～平成23年8月31日

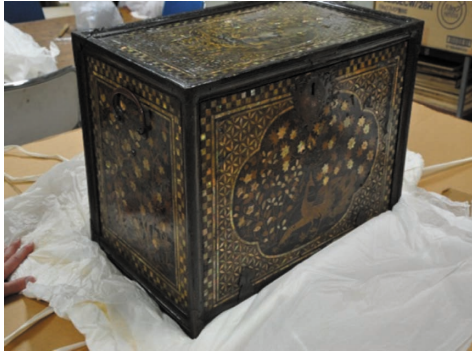
樹下孔雀蒔絵螺鈿洋筆筒の全体を被ったシェラックが劣化し黄変していた。塗膜と螺鈿の剥離剥落箇所が多数見られ、蒔絵の損傷部分に西洋の塗料による補修が見られた。螺鈿の欠失箇所にも貝による補填が認められた。

図1 修復前 全景

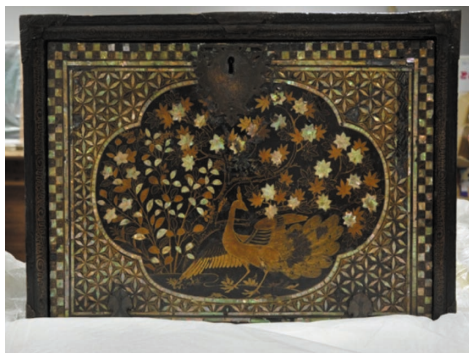
界線や七宝繫ぎに使用された螺鈿の剥落が多く、一部補填されていた (図5)。扉表中央の錠は付け替えられており、金銅製錠が1本紛失していた (図7)。

図3 修復前 正面

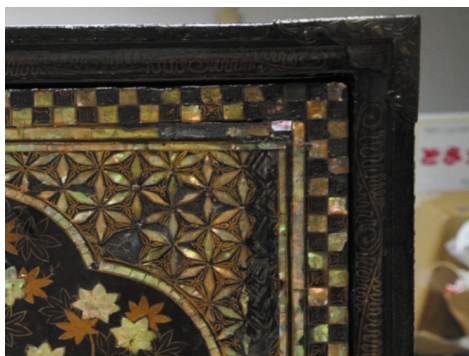
図5 修復前 正面 螺鈿剝離剥落部分

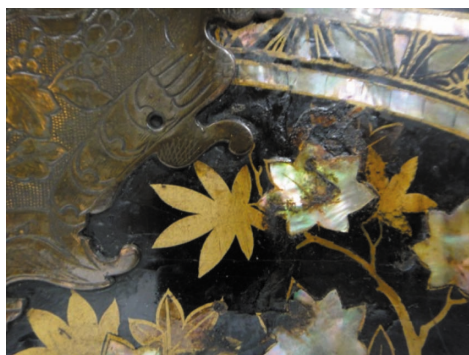
図7 正面 鍍金具 鍍金の紛失部分

扉表中央の銚金具は付け替えられており、元の銚金具の銚の穴が残されていたため穴埋めを行った。銚穴に刻苧を詰め直径に合わせた竹ヒゴを埋めた後、錆付を行った(図45,46)。

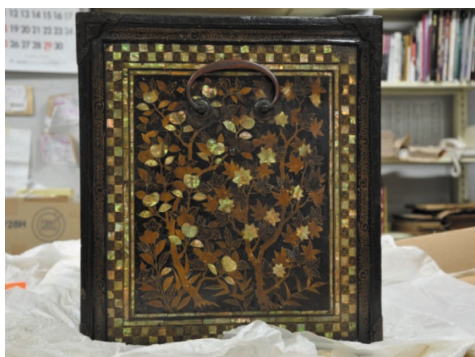
表面はシェラックで被われ、塗膜が劣化し黄変していた。特に提金具周囲の塗膜は厚く暗褐色を呈し、枠及び界線部分に螺鈿の剥離が認められた (図10,12)。

図8 修復前 右側面

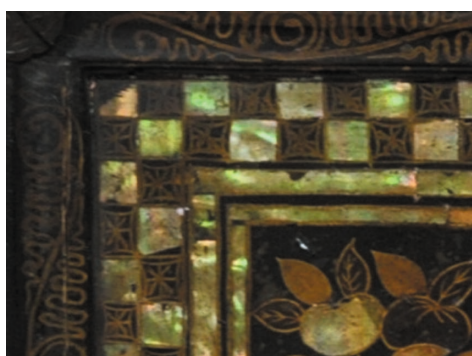
図10 修復前 右側面 右隅部分

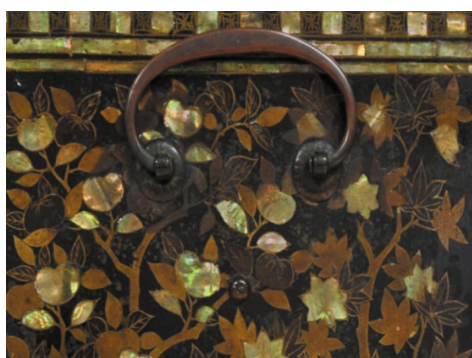
図12 修復前 右側面 提鑲部分

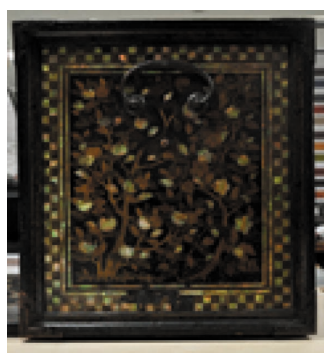
全体に螺鈿と塗膜の剥離が見られた。とくに下部石畳文様の螺鈿の剥離や欠失が多く、二重界線付近に相当な螺鈿の欠失が認められた (図16)。

図14 修復前 左側面

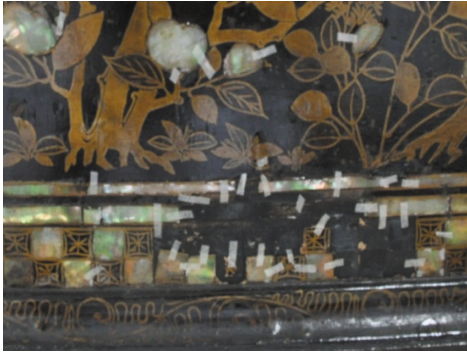
図16 修復前 左側面下部  
石畳文様と二重界線

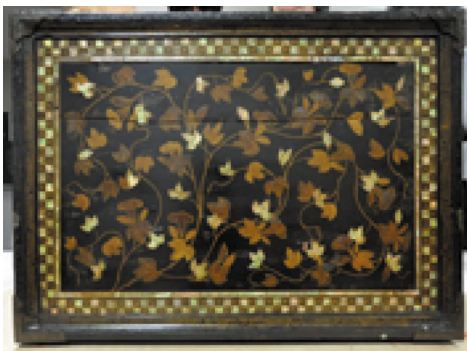
全体に付着したシェラックの劣化及び塗膜と螺鈿の剥離が見られた。上部界線の右側3箇所に螺鈿が補填されていた (図20)。背面やや上部に左右を貫く木地の亀裂が生じていた。

図18 修復前 背面

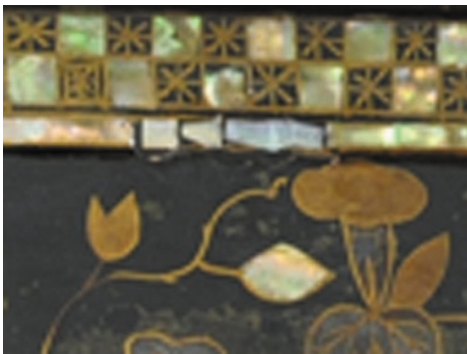
図20 修復前 背面 螺鈿補填部分

クリーニング後、螺鈿と塗膜の再接着を行った。圧着用の木枠を作成し、芯張りによる再接着を行った (図32,33)。芯張りには、塩化ビニールシート・膠水・竹ひご・面相筆・蒔絵筆を用いた。仮止めの養生は水を含んだ面相筆で除去し、蒔絵筆で接着部分に膠水を注入した (図34,35)。膠水は三千本膠を一晩膨潤させ、麻布で濾した後に湯煎し、必要に応じて濃度を水で調整し使用した。塗膜が脆弱な部分は、無水エタノールで塗膜を軟化させてから膠水を注して再接着し、元の場所に収まらない螺鈿は布目罫と耐水ペーパーを用いて大きさを調整してから圧着した。後補の螺鈿を除去し、以前の状態に復した (図20,21)。

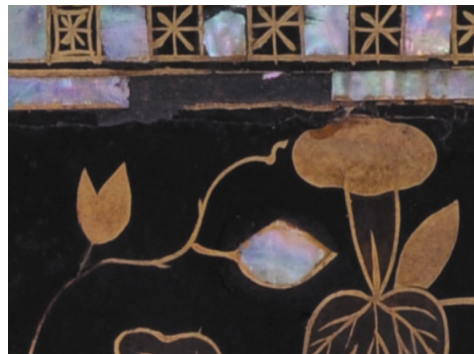
図21 修復後 背面 螺鈿補填部分

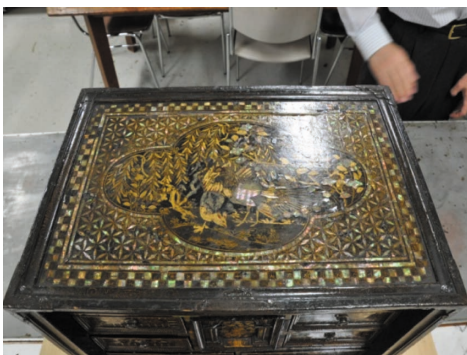
全体を被うシェラックの劣化による黄変、及び框の内側の塗膜が厚く褐色に変色していた。天板全体の螺鈿の剥離剥落が多く認められた (図24)。

図22 修復前 天板

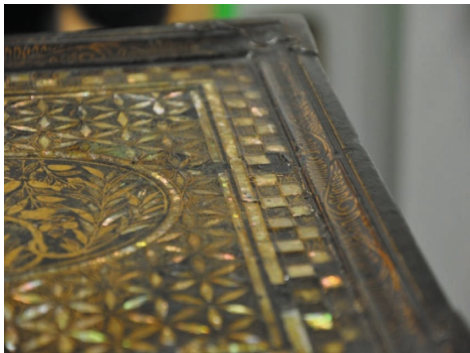
図24 修復前 天板

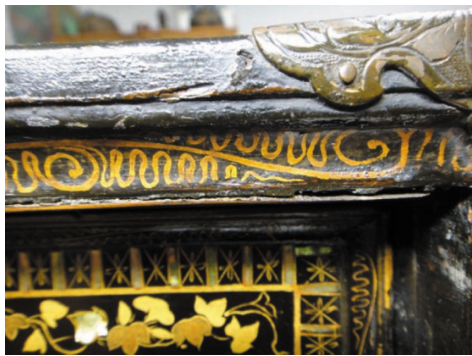
正面上框の下に留められていた後補材が浮き、扉の開閉に支障があるため、麦漆による再接着を行った (図36,37)。

図36 上框下の損傷箇所

図37 上框下の再接着の様子

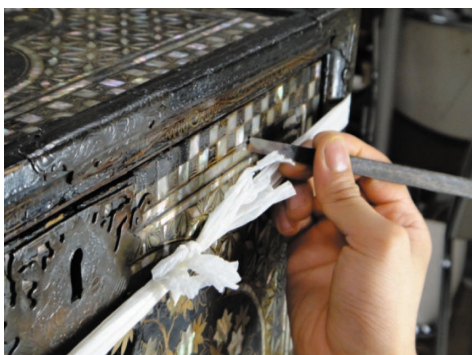
図38 正面 際錆

塗膜や螺鈿の再接着後、剥落防止に周囲の段差に際錆を付けた (図38)。際錆には水練りした砥粉と生漆を合わせた下地を使用した。

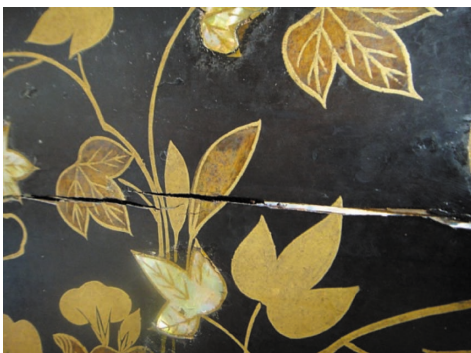
背面には大きな亀裂があり、放置すると螺鈿や塗膜の新たな損傷を招く恐れがあるため刻苧を充填し、錆を付けた(図41)。刻苧は3度に分けて行い、#24、#50、#70のふり分けた檜の木粉にそれぞれ麦漆を混ぜた(図39,40)。次に、地粉、砥粉、水、生漆を混ぜた切粉を付け、砥粉、水、生漆を混ぜた錆を施した(図42)。木砥及び名倉砥石で表面を研ぎ平滑にし、最後に松煙を混ぜた生漆で摺漆した(図43,44)。

図41 背面 亀裂充填前

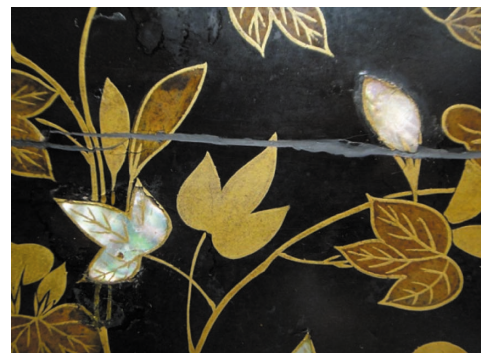
図42 背面 亀裂充填後

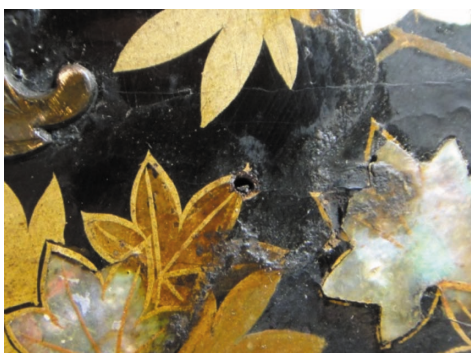
図45 正面 鋏穴の充填前

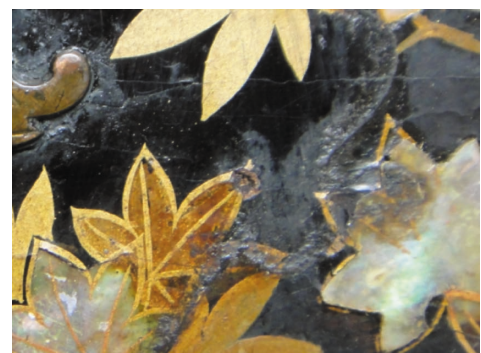
図46 正面 鋏穴の充填後
