# 覚園寺裏山やぐらに関する研究

## — 9基のやぐらを対象として —

Study about Kakuonji urayama yagura: targeted for 9 yagura

星野 玲子

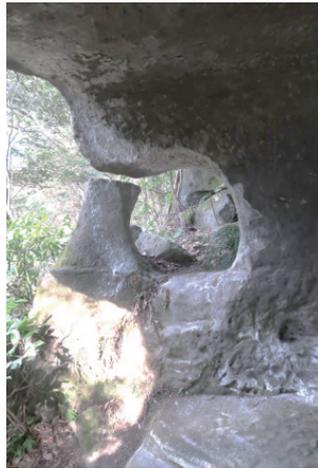
図 1. やぐら外左壁

呼べるスペースがある。ここは幅 2.5m、奥行きは右 2.17m、左 2.44m である。天井部は前面にかなり張り出しており、この屋根状の天井と間口の狭さから、やぐら内に直接雨が降り込むことはない。前室のさらに手前の左壁には円形の穴が開いており、その上端が切れていることは構造上の安定性が

懸念される (図 1)。玄室の入口上部には溝が見られ、元は扉があったことがうかがえる。玄室内の奥壁と左右の壁面の一部に棚が設けられ、弘法大師像が 5 体納められている。向かって左側の 2 体は地面に、残り 3 体は壁面の壇上に置かれている。最も特徴的な点は、中央の床にあいた大きな方形の穴である。この穴は室町期に加えたものではないかと安田氏は記している。その穴の後方には、等身大の凝灰岩製地蔵菩薩坐像が納められている。地蔵菩薩坐像は凝灰岩製の切石の上に置かれており、東瓜ヶ谷やぐらのように地山から彫り出したものではない。等身大の地蔵菩薩像は、他にも 2 号窟に見られるが、こちらは奥壁に彫刻されたもので、独立したものではない。66 号窟や 2 号窟より小型のものとしては、24 号窟にも地蔵菩薩像の彫刻を見ることができ、現在は残念ながら劣化して表情はわからない。なお、ここの地蔵菩薩坐像の乗る切石の配置には隙間があり、像は一部宙に浮いた状態になっているが、全体としては安定している。前方右側の切石は中央に円形の穴がある。

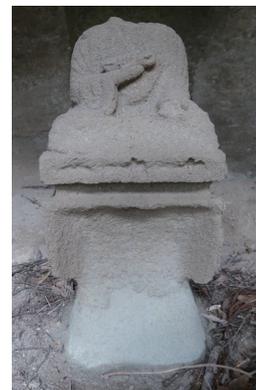
図 2. 弘法大師像

やぐらの入口には 2 個の凝灰岩製の地輪があり、その他に弘法大師像が 2 基納められている。1964 年撮影の写真と比較すると、地輪は同じくやぐら入口にあり、他の部材は見当たらないが、現在の方が角は丸みを帯び、また地面との接地面付近はやや摩耗している。弘法大師像の位置は、この約半世紀の間に変わっている。現在の姿は基礎が大きく摩耗し、原型を留めない (図 2)。弘法大師の身体は、下方が摩耗しつつあるが、上半身は明瞭に残り、下部から劣化が進行していることがわかる。この基礎が著しく劣化している状況は、1964 年当時も同様である。

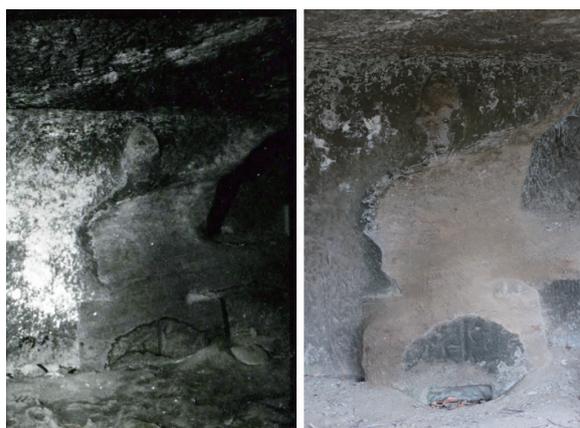
図4. 奥壁五輪塔の比較  
左:1964年 右:2019年

右壁は壁面自体が失われ、五輪塔の地輪を残すのみだが、この地輪の存在は本来壁面が存在したことを裏付ける。その地輪も中央の梵字の一部は欠け、外側へいくに従い摩耗している。奥壁右側の地輪と同じような高さであるため、右壁にあった五輪塔の彫刻も奥壁と同等の大きさだったと推察される。『百八やぐら調査報告書』では左壁にも地輪があると図に書かれているが、該当する写真は右壁のものであり、現状でも地輪は見当たらないことから、これは誤記と考える。奥壁の五輪塔も地輪に原型が見られるものの、それより上は空風輪がわかる程度で、その他は輪郭もぼんやりしている(図4)。地輪の下部中央には、納骨穴と思われる方形の穴がある。右壁側は堆積物で見えないが、もしかしたらこちらにも穴があるのかもしれない。

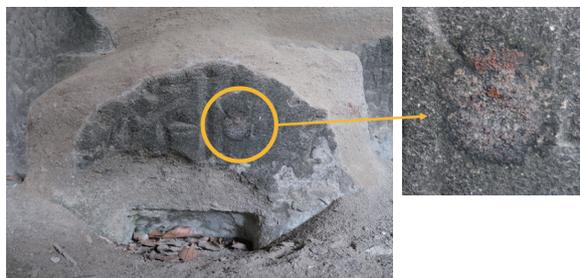
図5. 拭き取り後の奥壁表面

残存状況の良好な奥壁の五輪塔の地輪部分を縦×横=5cm×5cmにわたりCI測定のために拭き取ったところ、黒色の表面下から白や赤といった色が現れた(図5)。また、拭き取っていない場所でも、よく見ると赤い色が見えることから、現在は黒に近いような色味だが、本来は赤色顔料で装飾されていた可能性がある。この色に関する記載は報告書に見られないことから、調査が行われた1964年当時も表面は暗灰色が目立たなかったものと推察される。

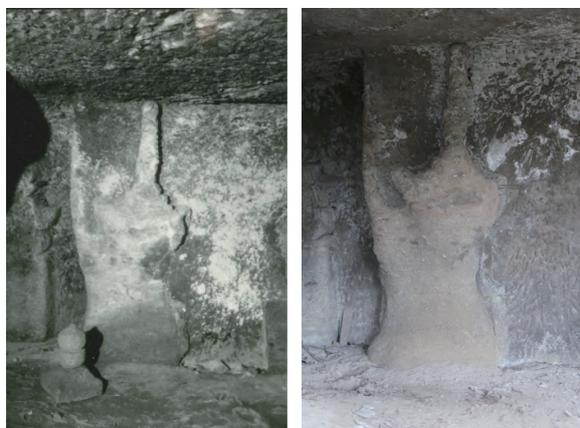
図6. 奥壁宝篋印塔の比較  
左:1964年 右:2019年

宝篋印塔のレリーフは200基以上あるやぐらの中でも、ここが唯一である。また、他のやぐらの事例を見ても、レリーフは圧倒的に五輪塔が多く、宝篋印塔は稀である。やぐら内に納められている石造物を見ても、圧倒的に五輪塔が多い。このレリーフも劣化は著しく、相輪から隅飾りまでと基壇の輪郭以外は摩耗している(図6)。上部には浮きが見られ、かろうじて壁面とくっついている所があるため、振動や衝撃を与えることは危険である。このやぐら群に見られる石塔の彫刻は、五輪塔が線刻されている19号(赤15)、薄肉彫りの41号(赤38)を除いてかなり立体的な表現がされている。立体表現も大きく2種類あり、1つは図形化されたようなきつちりと左右対称に彫られたものである。もう一方は角に丸みがあるような前者に比べて軟らかみのある表現である。しかし厚みがあるとはいえ、覚園寺裏山やぐらの表現は正面が平面であるのに対し、他のやぐらには実物の五輪塔があるかのような感覚を覚える非常に立体的な厚肉彫りも見られ、やぐら群毎にこうした所に個性が表れている。

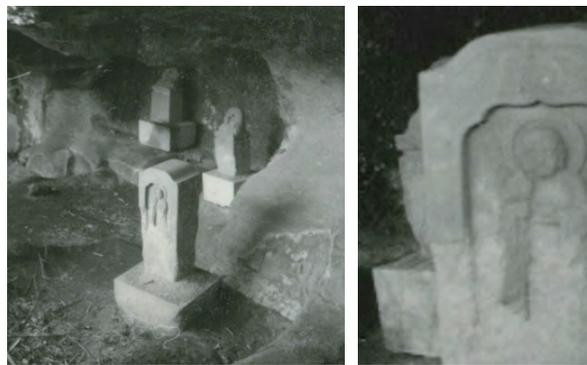
図7. 石柱(右側は拡大図)1964年

さらに入口付近には、著しく劣化した凝灰岩の石材が横倒しの状態で置かれている。これは本来右隣の80号窟に納められていたもので、自立できなくなって現在は79号窟側に置かれている。この石柱については1964年の写真(図7)と比較すると違いが明らかで、当時の写真では右手に錫杖を持った地藏菩薩立像を上部に彫り、像の周囲を囲った模様が映っている。確かに下部はこの時既に摩耗しているが、そのどこかわいらしい表情や光背の輪光の表現まではっきりと確認でき、この時点では自立している。しかし、現在その面影は残念ながらない。

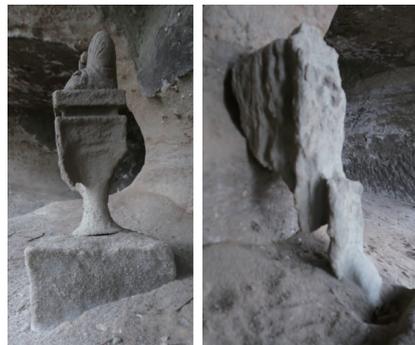
図8. 現在の石造物の状態

83号窟(赤77)は、N-40°-E、幅1.85m、奥行きは右1.45m、左1.65m、高さ1.3mである。両側壁は失われ、奥壁も1/3以上が表層剥離していて、当初の表面はかなり失われている。現存する表面は暗灰色である。床には多量の碎屑物が堆積し、奥から手前に向かって傾斜している。弘法大師像と79号窟にある地藏菩薩立像を彫った石柱の2体安置されているが、向かって右側の石柱は切石に乗っておらず、奥壁に立てかけられた状態である(図8)。

1964年の写真を見ると、この時には切石の脇に横たわるように置かれており、既にこの時には自立していない(図9)。しかし、現在はさらに摩耗し痩せており、僅かに触れることすら憚られる。いずれにしても劣化は著しく自立は困難な状態である。向かって左側の弘法大師像は切石の上に乗っているものの、基礎の下方は細く痩せている。後述する塩化物イオン濃度の測定の際、細心の注意を払って触れてみた所、ぐらぐらと揺れて非常に不安定であった。いずれ右側の像のように自立が困難になると推察される。上部の弘法大師胴部は衣や腕の表現が明瞭に残存するが、1964年の写真と比べると明らかに摩耗が進行している。

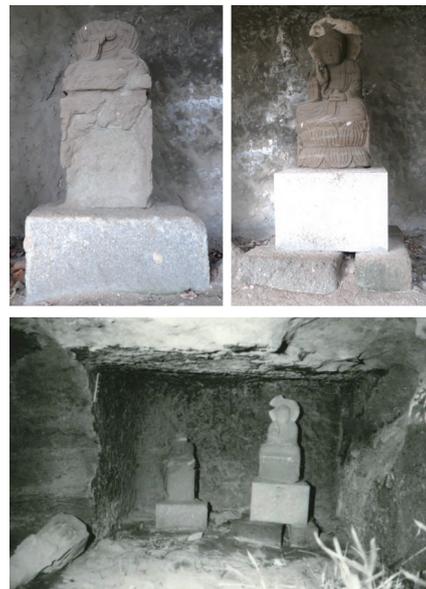
図10. 弘法大師像と薬師如来像  
上：現在の像 下：1964年

84号窟(赤78)は、N-30°-E、幅1.86m、奥行きは最大2.8mである。左右の壁もあり奥側は工具痕もある。内部には他のやぐらと同じ弘法大師像が1基、そして他には例のない光背のついた薬師尊像1基がある。『鎌倉市史』には、床の中央に方形の穴があり、そこに写経石と思われる礫が納められていると書かれており、『百八やぐら調査報告書』にも「写経石らしき小石若干」と書かれているが、現在はそのような石は見られない。また、穴も埋没していてわからなくなっている。弘法大師像は切石の上に据えられており、薬師尊像は2段積まれた切石の上に納められている。地面と接する下段は、凝灰岩の切石を3個並べたもので、その上の石の正面には「薬師如来」の文字の他に、寄進者名や住所が彫られている。文字も各辺や角の残存状況も非常に良好である。弘法大師像は胴体部分の残存状況は良好だが、基礎の劣化は進んでいる。その劣化状況は、他の弘法大師像の摩耗よりも粗い削られ方という印象である。薬師如来坐像は少しふくよかで、穏やかな表情がよくわかる。光背の一部は欠損しているが、これは1964年当時も同様である(図10)。ただし、現在は光背の上部表面が硬い白色の析出物に覆

われており、これは約半世紀の間に増加した。また、薬師如来像の乗る切石の隠れている高さを見ると、この約半世紀の間にやぐら内の堆積物が増大したことがわかる。また、最下段の切石と弘法大師像の台座の石は、現在両者とも角がやや丸みをおびてきている。このやぐらは横幅に対して奥行が深く、直射日光が奥壁或いは石仏に当たることはなさそうである。

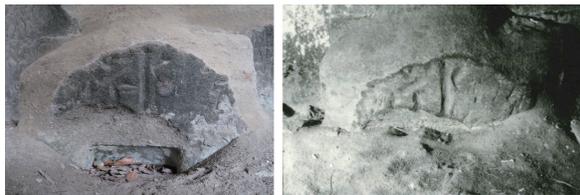
図22 五輪塔レリーフ地輪比較  
左：現在 右：1964年

63ヶ所を測定したところ、最低値は0ppm(mg/m<sup>3</sup>)、最高値は25740ppmであった。今回1000ppm以下は13ヶ所で、このうち3箇所が0ppm、即ちCl<sup>-</sup>は検出されなかった。一方、5000ppm以上は25ヶ所、このうち10000ppmを超えたのは7ヶ所あった。83Bは弘法大師像の胴部である。台座は5460ppm、同一石材の下方である基礎は7140ppmといずれも高い値だったが、見た目が良好な胴部の方が高かった。ただ、肩部は420ppmと低い値であったため、再調査が必要である。78号窟は各壁面にレリーフの見られる珍しいやぐらである。残念ながらレリーフの大半は劣化による損傷が著しく、輪郭が確認できる程度である。しかしながら、下部の地輪部分の一部は梵字も明確に残っており、表面も平らに整形された状態が維持されている。また、レリーフ脇の壁面も工具の痕跡があり、部分的に一見良好な状態が維持されているような印象を受ける。しかし、Cl<sup>-</sup>値は表1のようにそのような場所でも高かった。78Hは測定のために表面を拭き取ったところ、白や赤い色が露出した。これは表面の汚れが取り除かれたもので、当初はレリーフ部に彩色を施していた可能性を示唆するものである。図22に比較写真を並べた。両者を比べると、摩耗状態が進行しているわけではないが、壁面の濃度がこれほど高いということは、いずれ侵食が進む可能性もある。

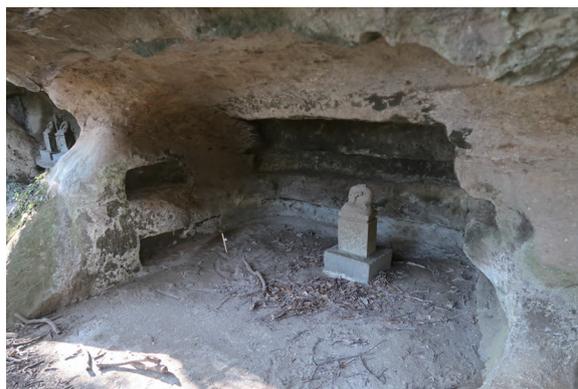
図 23. 23. 99号窟

最高値は 1.6%、最低値は 0.3% であった。10箇所の中では 77号窟 0.4% と 99号窟 (図 23) の 0.3% のみが低かった。99号窟の構造は、周囲三方に壇が2段形成されている。当初はもっと高い値を示すと予想したが、最も低い値となった。確かに、柵状の掘り込みの残存状況を見るとこの値は納得のいく結果であ

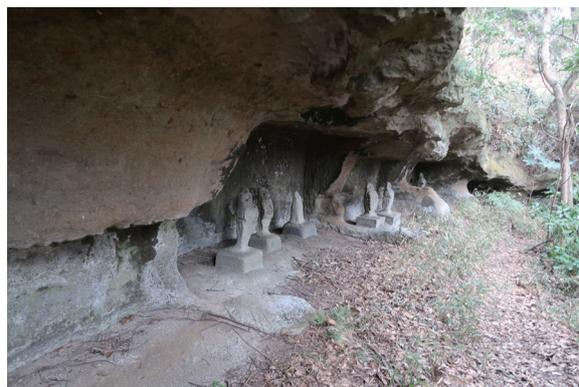
図25 隣接するやぐら(101号付近)

特に76号～101号のある列は、隣接するやぐらの側壁がなかったり、入口側に柱状に残るのみというものもあり、構造上上部からの加重とそれに対する耐久性が懸念される。側壁があれば小さな箱が並ぶ状態だが、側壁がないことで大きな1つの空間となり、加重で天井が崩落する可能性があるかと推察される。実際、天井や壁面に亀裂を有する光景も見られる。このような状況は、岩盤の摩耗や亀裂から徐々に崩落し側壁を失った場合と、後世に人為的に掘削して壁面を取り除いた場合も考えられる。

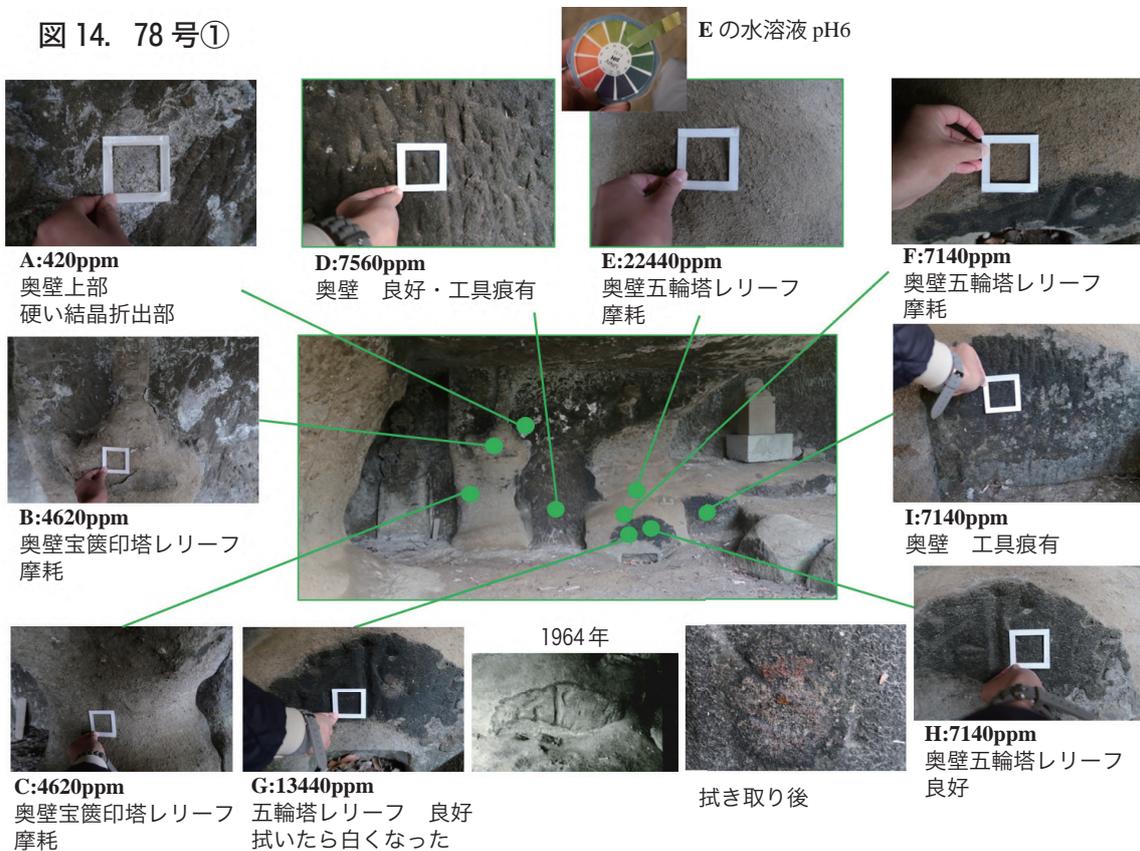
図 15. 78号②

左壁の天井に近い高い位置には、3個の梵字が月輪内に線刻されている(図15)。とはいえ、向かって左側の最も開口部に近い梵字は月輪の上部さえわからない。『鎌倉市史』においても、左は不詳と書かれている<sup>4)</sup>。中央の梵字は、1964年の時点でも半分以下の残存状況だが、現在はさらに劣化が進行している。この状況は、右側の梵字についても同様である。左壁はその大半が摩耗し、本来の掘削面が失われた状態となっており、過去の写真との比較から、劣化は今なお止まってははいない。特に右側は浮きも生じており、いずれ梵字部も剥離する可能性の高い状況である。

石塔のレリーフがある奥壁と右壁に対し、左壁には上部に月輪に囲われた梵字がある。1964年の調査記録には、梵字が認識できるように大きく撮影した写真はなく、手書きの絵が添えられている(図15)。それと現在を比較すると、下方から徐々に摩耗が進んでいることがわかる。また、表層に浮きが見られることから、今後これが剥落する恐れがある。また、見た目の類似する隣の77号窟奥壁左壁も5880ppmであり、また77号窟の五輪塔レリーフも、全体像がつかめなほど摩耗していることから、この2つのやぐらについ

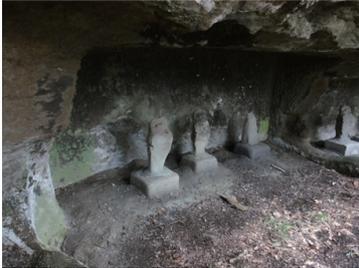
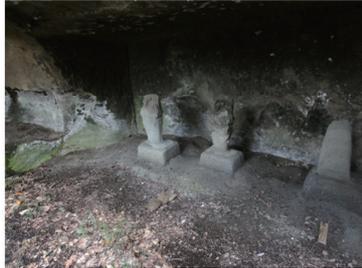
図 20. 113と114号間の五輪塔

113号窟と114号窟の間のやぐら外には、凝灰岩製の五輪塔がある。114号窟と115号窟の間にも同じような大きさの五輪塔があるものの、こちらは空風輪が欠損している。やぐら前の壇上になった所に置かれているため、地面と直接接しているわけではないが、覆いとなるものはないため雨風も当たる。113号窟と114号窟の間にある五輪塔は、全体の均整が取れている。現在は表面に苔が付着しているが、大きな亀裂や摩耗はなく、残存状況は良好である。

の奥壁右上部は 150ppm、右壁下部は 15160ppm、向かって右側に位置する原型を留めていない弘法大師像は 38800ppm であった。弘法大師像の値は、この時の全 11ヶ所中最も高いものであった。なお、この時の調査で次に高い値を示したのは、95号窟の弘法大師像の基礎で 23900ppm であった。ここも下部ほど摩耗しており、像の台座は 8900ppm、像の胴部は一見良好に見受けられたがその値は 3240ppm であった。103・104号窟の間のやぐら外に置かれた五輪塔は、2014年の地輪の値は 150ppm で、2019年の水輪の 0ppm と同様低い値であった。雨風の直接当たるやぐら外にありながら、何百年もこの状態を保っているということと併せて考えても、この五輪塔は良好で健全な状態であるといつてよい。
