# ガラス薄膜形成技術の文化財分野への応用 — 石造物表面の生物劣化の抑制 —

Application of glass thin film formation technology to the field of cultural properties  
— Inhibition of biodeterioration of stone cultural property surfaces —

星野玲子・岩宮陽子・千葉敏江・石川美佐緒・里村一人

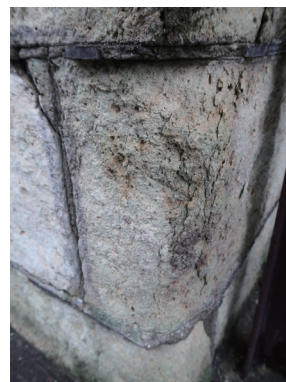
図6. 石材表面の亀裂・剥離・摩耗

図6のように表面の亀裂や摩耗、表層剥離は場所によって著しく、特に塀の下方に見られる。塀の各所に点在する排水用の穴周辺も摩耗しているが、これは明らかに排水時に水が通ることによる物理的劣化である。目的不明の金属が石に打ち込まれている箇所では、金属の腐食と膨張が進行し、金属部から石材に亀裂が生じている（図7）。

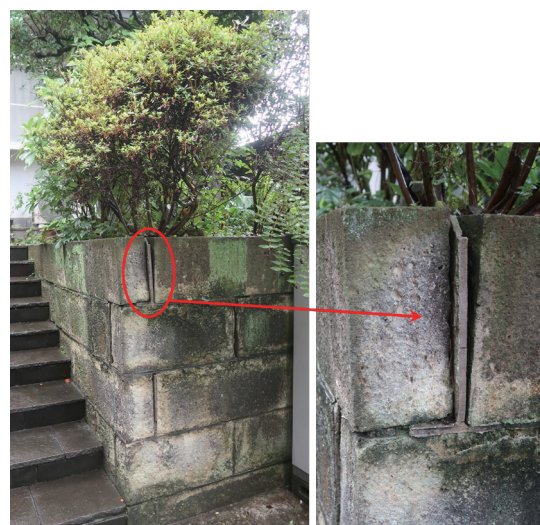
図8. 亀裂の増大

亀裂は石材同士の間が生じていることがあるが、これは上部の木の根の成長によるものである（図8）。接合部を充填しているコンクリートは、部分的に落下している所もある。また、コンクリート部が石材より

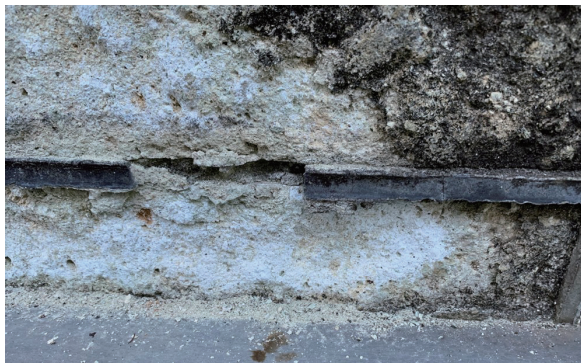
図9. 冬期のみ析出する結晶

も前面に出た凸状になっている所もある。これは石材表面が摩耗や表層剥離したことで生じた状況である。冬場になると白い軟質の結晶が石材表面に析出し、表層から落脱して周辺に散在している光景も目にする（図9）。この場所は海から遠く離れているため、塩類は飛来して表面に付着したものではなく、石材の成分が析出していることがわかる。庭から流れてくる雨水は土を含むため、石材表面が泥汚れで黒ずんでいる他、褐色に変色している所もある。ただ、この黒ずみは土汚れだけでなく、車の排気ガスや塵、或いはカビなどの可能性もあるが、物質の特定には至っていない。

- ・塗工時の温湿度：近年の温暖化に伴い、10 月でも暑い日があるものの、やはり真夏の暑さとは異なる。温湿度による石材表面の変化は、冬場になると析出する白い結晶にも現れている。高湿度や水分量の高い時期には、例えば塩類が石材内部にあっても潮解した状態を維持するが、温湿度の低下に伴い飽和量を超えると結晶として析出する。これが毎年冬場にのみ見られる塩類風化である。塩類を伴わなくても乾湿の繰り返しは表装剥離の原因として問題となっている。通常、石材強化剤は天候の安定する時期の方が硬化反応が十分進む。本技術も同様と考え塗工時期を選定した。最初に塗工試験をした 2021 年から 1 年後の 2022 年 7 月にも塗工を試みたが、2021 年ほどの劇的な効果には達していない。最適な塗工時期について今後更なる検証が必要である。

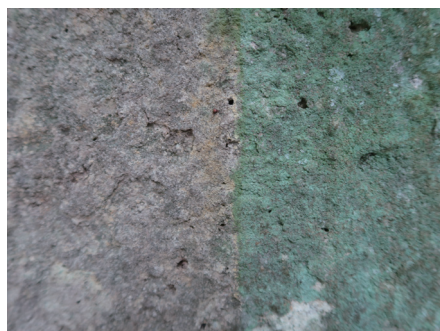
図18. 左：液剤A塗工 右：未塗工

液剤を塗工すると石材表面は濡れ色になり、その後乾燥（反応）過程で徐々に地衣類に覆われた表面の色が変化した。その結果、図18のように塗工箇所と未塗工箇所はその境が明確になり、塗工箇所は地衣類特有の緑色やオレンジ色ではなく、場所によっては地衣類が消失しているように見える状態になった。色だけでなく、触れると地衣類の軟らかさや厚みを感じる未塗工部に比べ、塗工箇所はガラス薄膜が表面に形成された結果、感触が強固になっていた。これについては試料採取の際、塗工部は力を入れないと採取できなかったことからもうかがえる。

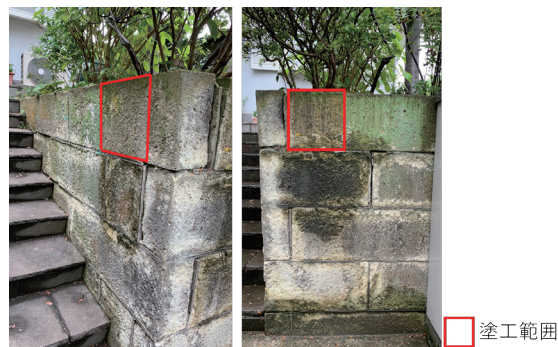
図 24. 雨上がりの塗工箇所周辺の状態

図 24 は雨が降った後の様子である。上から 2 段目の石材は他に比べて明らかに水を含む濡れ色を呈する。これについて、天端に水をかけて水の浸透や撥水状況について確認する簡易的な実験を行った。水は表面張力により未塗工であってもすぐには石材内部に浸透せず、一部は側面へ流れた。側面の塗工部は水が通過し、その下の段に位置する未塗工の石材に到達すると石材表面からすぐに内部に浸透した。その結果、図 24 と同様に塗工部の下に位置する石材が水を多く吸収した状態となった。また、煉瓦の塩類風化促進試験のように、上部から浸入した水は内部から石材表面に出にくいいため、水の出入りが容易な未塗工部へと移動しやすくなると推察される。

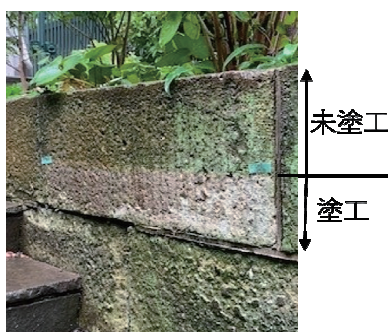
図 22. 降雨時の石材表面

基材表面に形成されるガラス薄膜は、空隙を全て充填するものではないため通気性を保持し、水を浸入しにくくする役割がある。図 22・23 は降雨時の石材の様子である。塗工部は雨の浸透による濡れ色にはなっておらず、触れても石材表面の水分が伝わってこない。また、石材表面を雨粒が滑るように通過する様子も確認でき、雨に対する撥水性を有することがわかる。

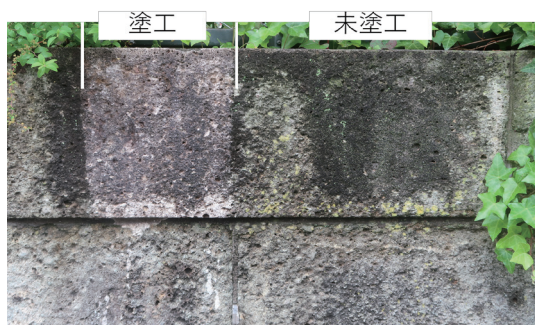
図 23. 降雨時の石材表面

図 23 は、表面が黒ずんでいた箇所である。当初、ここには多孔質石材や煉瓦用の液剤 B を塗工したが、塗工後しばらくは緑色やオレンジ色の地衣類が着生しているような明確な効果は得られていない印象であった。そこで、光触媒効果の高い液剤 A を再度塗工した。その結果、現在は黒ずみが目立たなくなりつつある。平素はその変化を感じにくいだが、雨上がりの様子を見ると塗工効果が発揮されていることがわかる。ただし、長時間にわたる雨や、短時間の大雨は水が浸透する。

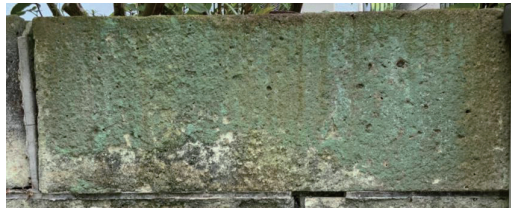
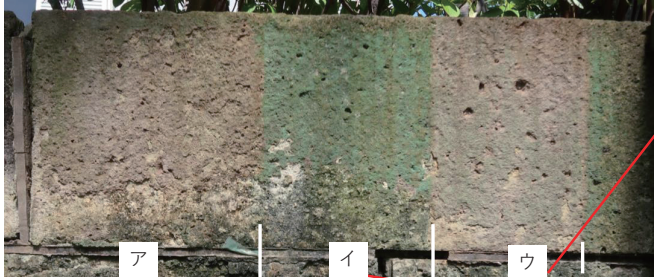
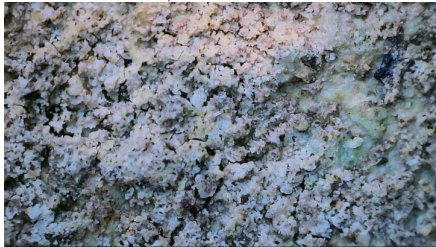
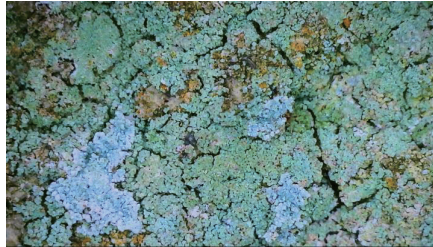
**図10. 塗工例①**

地衣類に覆われ石材本来の様子がわからない

2021.10.3 に液剤A塗工

地衣類は幾分減少したがまだ緑色は見える

2022.1.3に液剤Aを再塗工

数か月後には地衣類が減少し、左側の塗工部アと差を感じない程度になった

2021.7.31の塗工により地衣類が減少した

その後一部に2021.10.3にも液剤Aを再塗工した

最初に実施した2021年7月16日、第2回の7月31日の塗工箇所は、いずれの塗工箇所もその効果が明瞭であった。しかし、その後塗工した際は、第1回・第2回ほどの効果には至らず、中には殆ど塗工前と変化のない所もあった。1回目塗工後の図10「ウ」は、未塗工部に比べると薄い緑色に変化したものの、1回目の塗工で明らかに変化のあった「ア」より効果は低かった。そこで再塗工したところ、地衣類の緑色は薄くなった。

・苔や地衣類の種類：今回の対象地に着生している地衣類の種について、現段階では特定に至っていないが、その見た目から複数種あることは間違いない。これらの生物学的な特質と何か関係があるのか、生物学的観点からの分析を要する。ただ、図10「ア」・15「イ」のように1回目の塗工で効果が不十分で再塗工によって効果が得られた所については、地衣類自体の問題というより、先に挙げた2点の方が関係していると推察される。

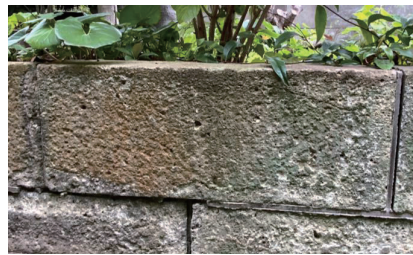
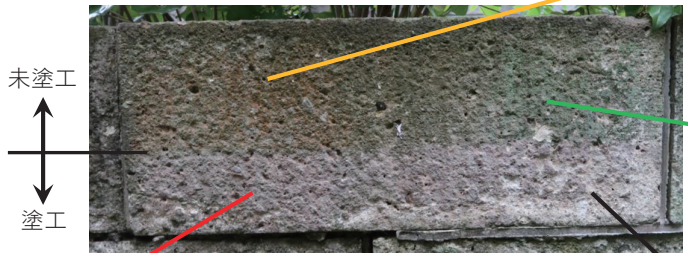
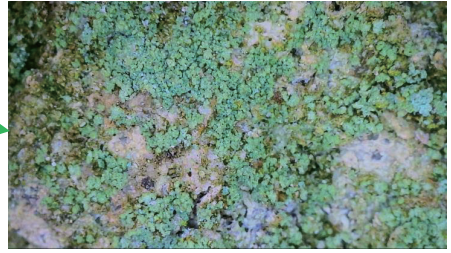
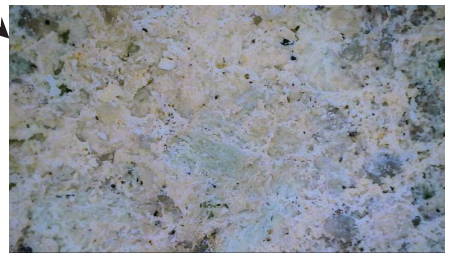
**図11. 塗工例②**

未塗工 オレンジ色の地衣類が目立つ

2021.7.31に液剤Aを下半分に塗工 地衣類が減少した

未塗工 緑色の地衣類が目立つ

塗工面 地衣類が減少した

雨の日  
塗工部と未塗工部の差が明瞭

表層が剥落して露出した大谷石の新鮮面

図11の塗工箇所は、1回の塗工で効果を得られた場所の一つである。塗工前はオレンジ色と緑色の地衣

類が石材表面を覆っていた。この地衣類は厚みがなく石材の隙間にも密着しており、ブラッシングだけでは除去が難しい状態であった。

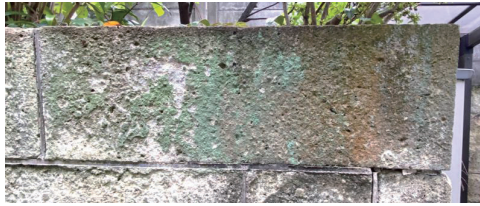
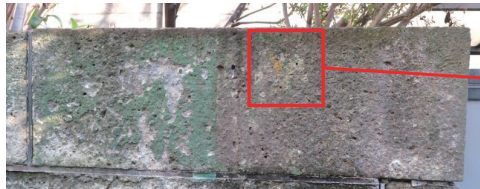
図12. 塗工例③

地衣類及び表面剥離が顕著

約5ヶ月後 (2022.1.2)

一部残っていたオレンジ色の地衣類も更に5ヶ月が経ち目立たなくなった

剥離して現われた石材の新鮮面

地衣類の減少箇所

図12も塗工による色の変化が明らかであった。この石材は地衣類によって表層剥離が起きており、所々剥離して新たに露出した新鮮面が見える。地衣類の着生している脆弱部は、わずかに触れただけで落脱するほど表面が浮き上がり、基質強化も望まれる箇所であった。表面にガラス薄膜のコーティング層が形成されたことにより、触れると石材粒子が落ちていた状況は改善された。

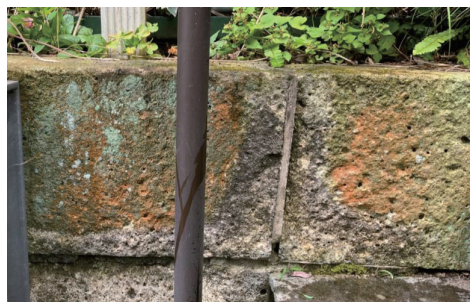
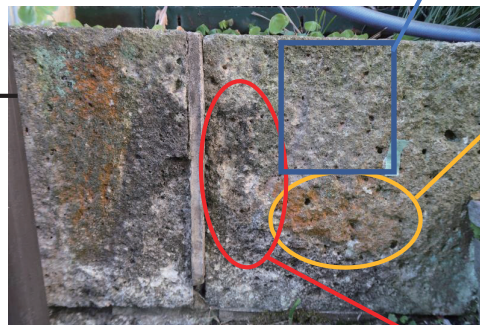
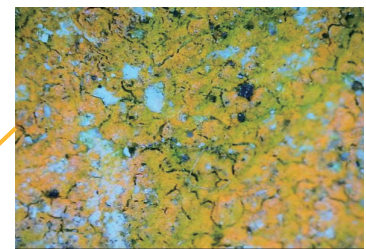
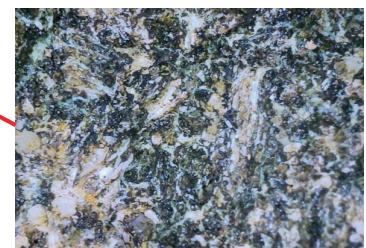
図13. 塗工例④

液剤A塗工箇所 地衣類が減少

約9カ月半後 (2022.5.15) 撮影  
2021.7.31に液剤Aを噴霧 地衣類の減少効果が明瞭

オレンジ色の地衣類

黒ずみ

図13はオレンジ色の地衣類が目立つ場所である。この石材の上方には井戸水用の水道が設置されており、庭への水まきの際ここで水を流すため、他の石材よりも水がかかりやすい場所である。石材自体は強固だが地衣類が目立ち、見た目がいいとは言えない状況であった。なお、石材の前に写っている茶色い支柱は階段の手摺りである。塗工によりオレンジ色の地衣類も目立たなくなった。
