浄光明寺所在の網引地藏やぐらの劣化について

A study of the deterioration of the AMIHIKI JIZO YAGURA
tombs at JOKO MYOJI temple

「鶴見大学紀要」第48号 第4部

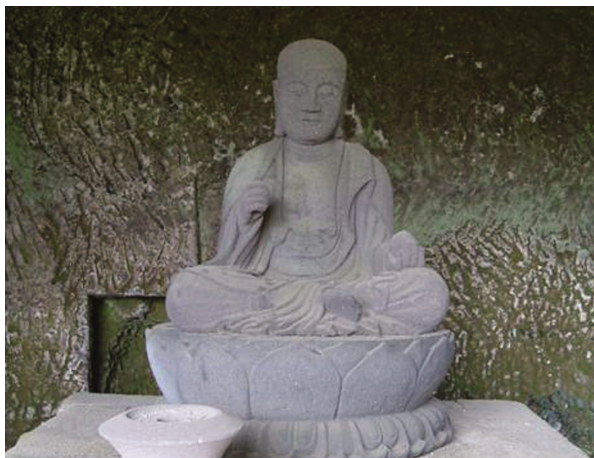
図2. 石造地蔵菩薩坐像

綱引地蔵やぐらの特徴は、構築年代がある程度絞られていることである。通常、やぐらの壁面に構築年代が記されていることはない。そこで、やぐら内に石造物が安置されている場合は、そこに記された年代、その石造物（多くは石塔）の形式、副葬品の形態から築造年代が推定されている。前述の通り、綱引地蔵やぐらは、内部の中央に安山岩製の地蔵菩薩坐像が安置されていて（図2）、その真上には天蓋を表現した円形の窪みがある（図3）。地蔵の背面には、「供養導師性仙長 □ 正和二年十一月 施主□覚 大工□□」と陰刻されている。『鎌倉のやぐら—ものものふの浄土—』³⁾では、「施主真覚 大工宗国」と読んでいるが、現在「真」と「宗国」は不鮮明で判読できない。また『新編相模国風土記稿』・『鎌倉攬勝考』浄光明寺の項は「供養導師性仙長老」とし、年号を「正和元子年十一月日」と記している⁴⁾。ちょうど「正和」以後の文字が磨耗して読みにくくなっているが、「元」ではなく「二」と読める。その後の「年」はやや崩した書き方で、それを「子」と読んだのだろう。正和元年は十干十二支の壬子に当たることから元年としたとの見方も可能に思える。地蔵菩薩の座る蓮弁の形式や地蔵の姿は、他の鎌倉末期の造形物にふさわしいといわれている⁵⁾。以上のことから、やぐらもこの頃構築されたと考えられている。石造地蔵菩薩坐像は座高87cm、台座を入れると100cmを越え、表情や衣の表現など、細部にわたり緻密で丁寧な造りを今に伝えている。

図20aで特に注目すべき点は、やぐら内に安置されている石造製の綱引地蔵である。綱引地蔵の前には木製の前机が設置され、何か供物が置かれている。また、地蔵の背後には光背が見られる。取り外し可能な石造製の光背は、現在別置きされている。また、右手には地蔵菩薩の持物である錫杖がある。錫杖の長さは、地蔵菩薩の頭部よりも長いように見られる。『日本石材工芸史』¹²⁾の写真にも、右手に木製の錫杖を持っている

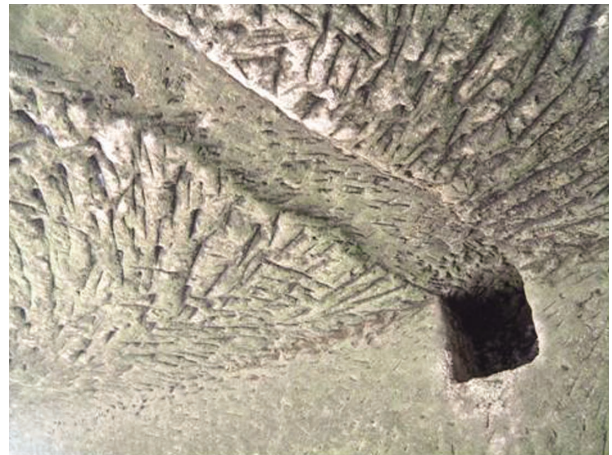
図4. 主室天井の溝

やぐらは主室と副室があり、主室は幅600cm、奥行き540cm、高さ380cmである。天井は、やぐら内部中央に安置されている綱引地蔵の真上にある円形の掘り込みから、両端へ溝が刻まれている（図4）。また入口付近にも、木を通して扉を設けたと思われる掘り込みが見られる。

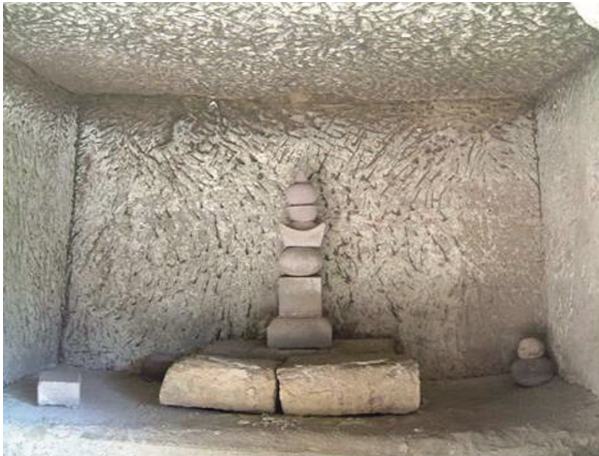
図5. 副室奥壁

副室は、主室の右側の壁面を削り貫いて掘り進められており、その規模は幅300cm、奥行き285cm、奥行き236cmの主室より規模の小さな玄室を持つ。さらに、副室の奥壁には床からの高さ60cm、奥行き140cmの壇

が設けられている。そこに、凝灰岩製の切石が前後に2個配置され、その上に石造製の五輪塔が納められている(図5)。現在、手前の切石は2分割されてしまっていて、その隙間から納骨穴と思われる穴の存在が確認できる。恐らく壇と同等くらいの深さがあると推察される(図6)。

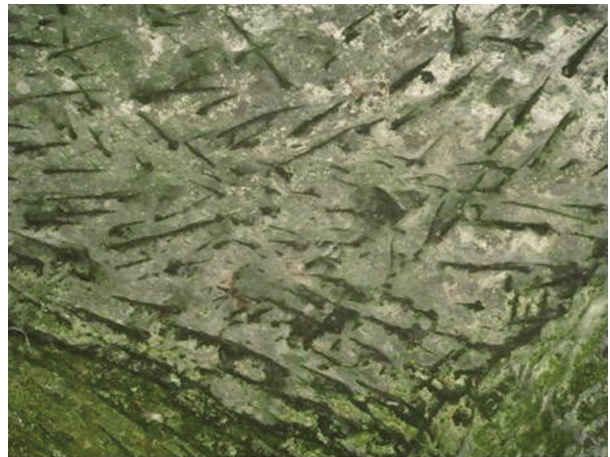
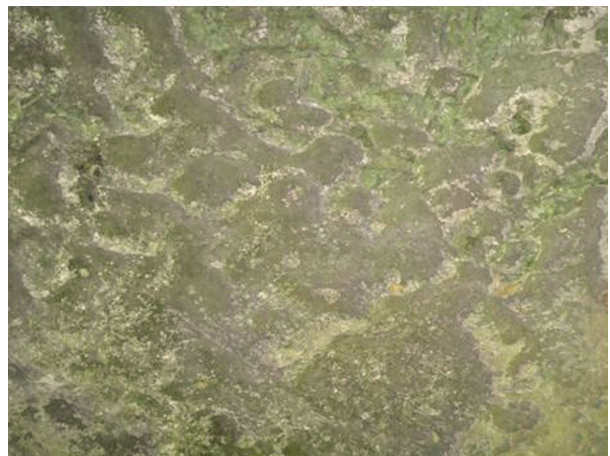
5cm程度の大きさがある。長い鑿痕は主室、比較的小さい鑿痕は副室に見られ、やぐらの造立には複数種の鑿が使用されたことがわかる。或いは、時期によって道具の違いが見られるという解釈もできるだろう。特に主室の奥壁は、壁面の中央から同心円状に刻まれている様子がよくわかる。しかし、鑿跡も図7a・7bのように、やぐらの奥側は明瞭だが、右側入口に近い箇所は不明瞭である。これは、他のやぐらにも見られる傾向で、入口付近の方が外部の環境による影響を直接受けやすいことが関係していると考えられる。

図7a. 天井奥壁側の鑿跡

図7b. 天井入口付近の鑿跡

図7に挙げたように、やぐらの劣化は入口付近に発生しやすい。これは外部と直接接点があり、風や直射日光などの影響を受けやすいからだと推察される。これは、各地に分布するやぐらにも共通して見られる傾向である。また、これまでの事例から、各地のやぐらや露出した岩盤は、乾燥して石材粒子が粉末状に落下する場所もあれば、お塔の窟やぐらや杉本寺本堂裏手、光触寺周辺の岩盤などのように、岩石表面からしみ出る水によって常に壁面が濡色をしていたり、天井から水が落ちてくる場所には、亀裂を始め剥離や磨耗といった劣化があまり見られない。鎌倉地方の岩石は30%を超える高い空隙率を示し、花崗岩や安山岩のように緻密な質の石材よりも水が浸透しやすい特徴があることから、岩盤に含まれる水分量と劣化の関係について検討を行った。

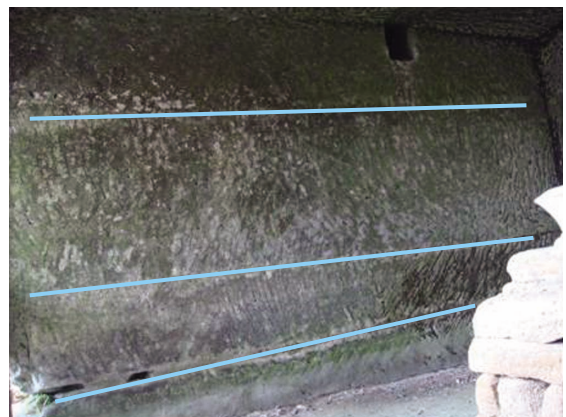
図14. 綱引地蔵やぐら 左壁

やぐら内の温湿度の測定から、夏場は高湿度でありながらも比較的安定した状態、冬場に温湿度の変動が著しい乾燥しやすい状況にあることが明らかになった。この状態は壁面も乾燥し、磨耗や表層剥離を引き起こす要因になっていると考えられるため、さらに細かく各壁面の表面温度の測定を行った。測定には、DIGITAL THERMOMETER CT-470を使用し、原則として各壁面の左側・中央・右側、さらにそれぞれの上部・中央部・下部の計9箇所を測定した。綱引地蔵やぐら主室の壁面は、水色の線(→)で示したように、地面と平行に4層になっている(図14)。

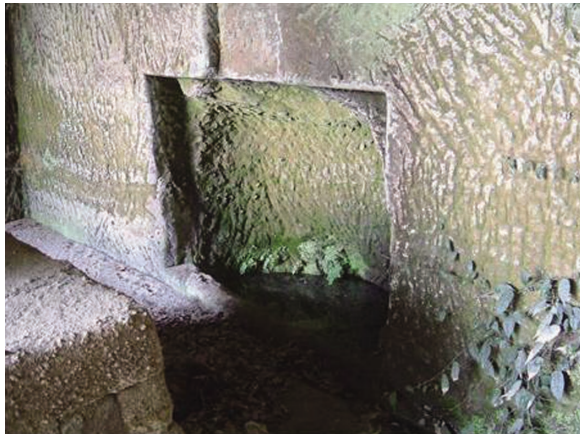
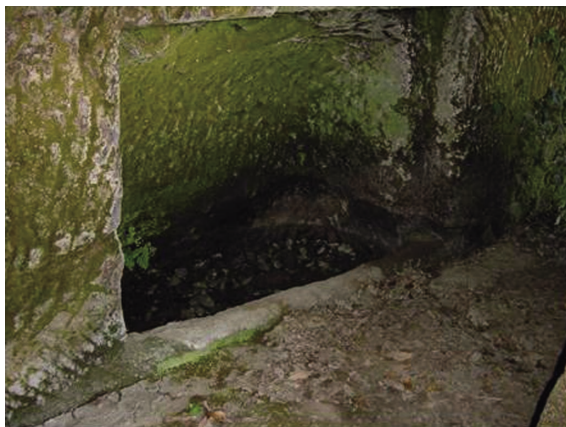
上・中央・下部を比較した場合、目立った傾向はなく、数値もばらつきが見られた。また、左・奥・右壁を比較すると、主室は奥壁の水分量が左右両壁面よりも高かった。主室の壁面は、触ると湿気を含みひんやりと冷たさが手に伝わってくる。各壁面の水分量を比較すると、奥壁の値が左右両壁に比べて高いという傾向がみられた。綱引地蔵やぐら主室の奥壁中央部付近に削り抜いた龕（納骨穴）には、調査開始当初は水が貯まっていた（図15a）。調査を開始した2005年4月17日から2005年10月2日までは、水の存在が確認されている。しかし、翌年の2006年2月5日の調査時にはその水はすっかりなくなり、以降長らくの間水が貯まることはなかった（図15b）。

図15a. 2005年

図15b. 2006年

この穴について、『新編相模国風土記稿』の浄光明寺綱引き地蔵の項⁹⁾には、以下のような記述がある。「窟中に凹長五尺・横三尺・深五寸、あり。水常に湛へて潮汐の候に従ひて増減すと云ふ」。この記載の凹は奥壁に造られた穴をさしており、『新編相模国風土記稿』が書かれた当時も水の増減があったということが伺える。また、『新編鎌倉誌』の綱引地蔵の項⁹⁾にも、「像の背に窟き所あり。潮汐候に従て増減すと云。」と書かれている。これらの史料では水の増減を潮汐と関連づけているが、ここ5年の状況を見る限り、実際は潮の満ち引きと関わりがあるとは思えない。やぐらの本尊である石造の地蔵菩薩坐像、通称「綱引地蔵」が浜から引き上げられたという謂れに基づくものなのだろうか。綱引地蔵やぐらは、数多く存在するやぐらの中でも大型のもので、奥壁は入り口から540cmの距離にあるため、雨雪が直接奥壁まで降りかかることはない。そのため穴の中に貯まる水は、岩盤や地面を通じて浸み出してくる水ということになる。その水が2005年10月の調査以降、約4年間確認されなかったことから、この期間は水の流れに変化が生じたと考えられる。しかしながら、水の溜まっていなかった時期も、奥壁の水分量は他の左右両壁面よりも常に高いという傾向が見られた。2010年の猛暑は9月に入ってから続き、9月13日の調査日当日も強い日差しとうだるような暑さであった。この日は、4年振りに多量の水が溜まっていることが確認された。9月8日に大雨をもたらした台風の影響が、数日かけて岩盤に現れたのだろうか。また、2009年3月10日の調査日も快晴だったが、前日に多量に降った雨が徐々に岩

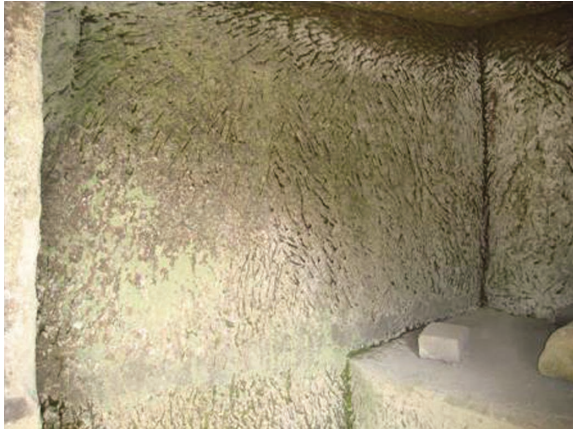
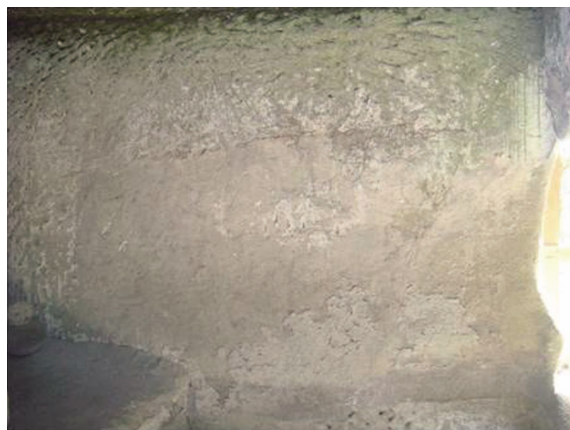
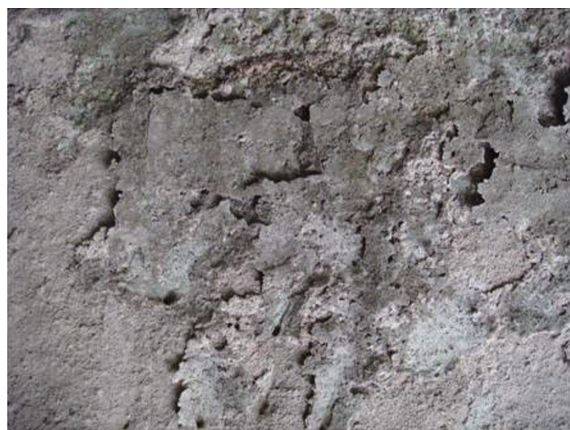
図16. 綱引地藏やぐら副室 内壁および天井

綱引地蔵やぐら副室の奥壁（図16a）・天井（図16b）・左壁（図16c）は、残存状況が良好である。それに対し、右壁は上部に鑿痕が確認できるものの、特に中段は磨耗による湾曲が著しく、鑿痕も既に失われて表層剥離が目立つ劣悪な状況である（図16d）。左壁には季節によって苔が見られるものの、右壁は苔や地衣類、シダなどの植生物の繁殖が一切見られない。この右壁は、軽く触れただけで石材粒子が粉末状に落下するほど脆弱し、床には壁面から落下した砂が大量に堆積している。また、表層剥離による岩盤と浮き上がり部分の隙間は、最大2.5cmに及ぶ。さらに、壁面表層部のまとまった持ち上がり（図16e）が見られ、わずかな衝撃で剥落する危険性がある。

a. 奥壁

b. 天井

c. 左壁

d. 右壁

e. 右壁 表層剥離

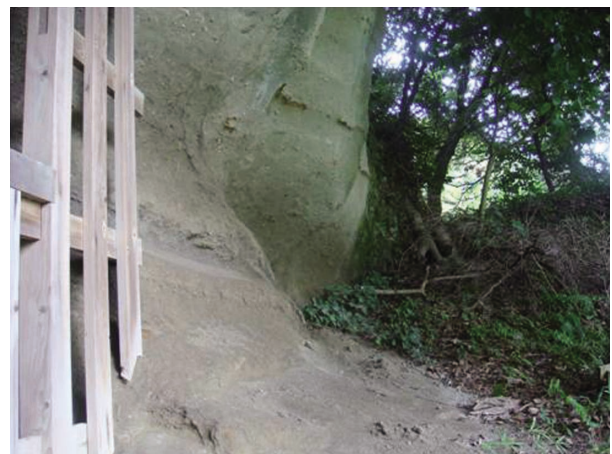
図17. やぐら外から見た岩盤

副室の右壁は、岩盤の内部に削り貫かれた副室奥壁や左壁、主室の各壁面とは異なり、外部の最も近くに位置している。図17のように、やぐらの外壁（副室右壁の裏側）は激しく磨耗しているため、壁面の厚みは1mに満たない。立地条件から、内壁に直射日光が当たることは殆どないと推察され、また外壁の磨耗が著しい箇所とやぐら内壁の劣化が激しい箇所（中央部）の高さがほぼ一致することから、外部の環境の影響がこ

の1mに満たない岩盤を伝ってやぐらの内壁に現われ、その結果各種の劣化が生じている可能性がある。岩盤から常に水が染み出ていたり、触れると湿気を感じる壁面及び天井は、いずれも35～45%という高い含水率であった。どの壁面も水分を多量に含んでいるため、水分量の相違による不均衡が生じず、やぐら内が比較的安定した状態になり、亀裂や表層剥離などの劣化も他のやぐらよりはるかに少ないことがわかる。つまり、必ずしも当てはまるわけではないが、剥離して浮き上がっている箇所は、剥離の見られない岩盤よりも水分量が低く、また状態が比較的良好なやぐらの壁面は、水分量のばらつきが目立たない。

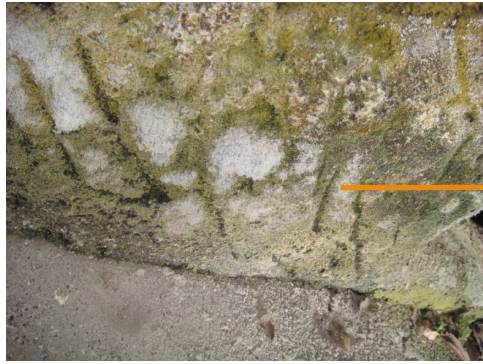
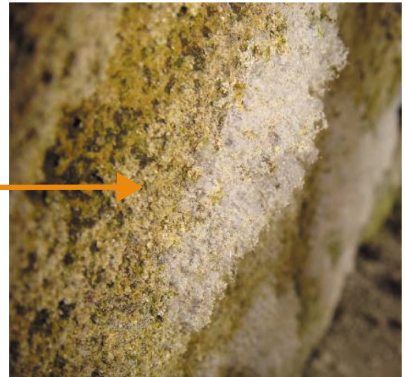
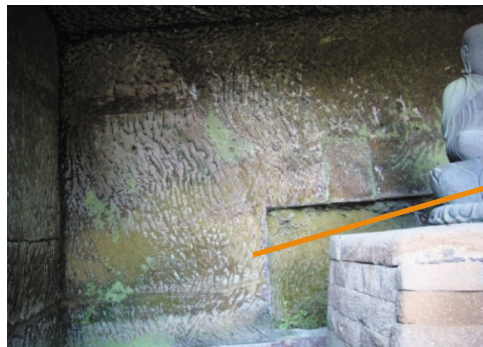
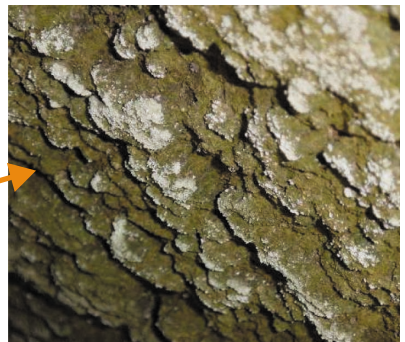
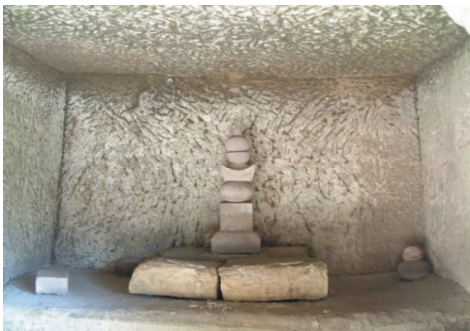
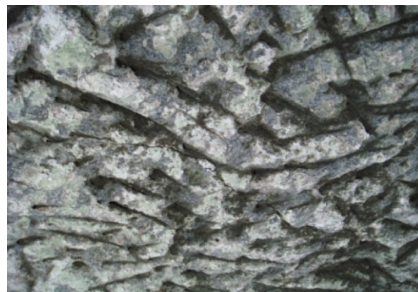
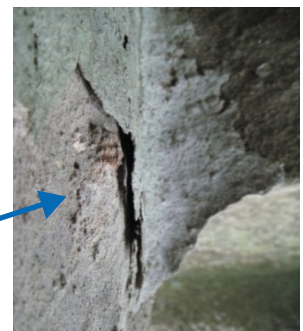
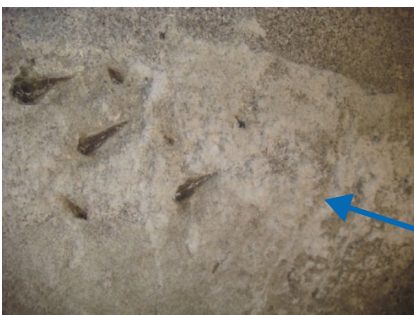
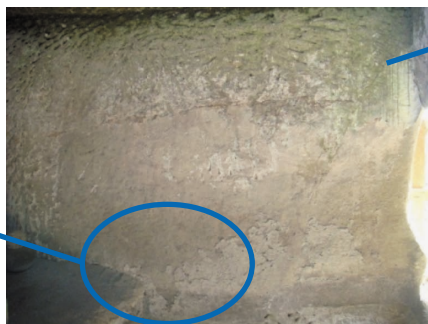
図18. やぐら内に発生した析出物

石造文化財の大きな問題に、析出物の発生による影響が挙げられる。綱引地藏やぐらに見られる発生箇所は、先の図8に示した通りである。また、主室・副室の析出物を図18にまとめた。このやぐらに限らず、各地のやぐらや岩盤に見られる析出物には、大きく2種の形状がある。最も多いものが白色で硬い殻状である。これは年中見られ、岩盤表面を覆うように発生している。一見、装飾に用いられている白色顔料と混同してしまうものもある。この硬い殻状析出物を更に細分すると、表面に凹凸があるもの（以下、析出物Ⅰ）と、平滑なものがあり、どちらも厚く盛り上がっている。また、硬い殻状であっても、厚さ5mmに満たない薄い層状の析出物（以下、析出物Ⅱ）もある。もう1種は比較的柔軟で、繊維状の細かい結晶から成る析出物（以下、析出物Ⅲ）である。この析出物Ⅲに分類されるものは、これまで各地を調査した結果、毎年10月の中頃～翌年の4月頃までの限られた時期にのみ発生している。

析出物 I に分類される
硬質で殻状の析出物
石材を包むようにイボ
状に析出している

↑2008. 1 奥壁中央下部 析出物 III

↑奥壁
奥壁や左壁に常に見られる白色
の析出物は、硬い殻状である

↑天井 析出物 I が見られる

↑右壁 薄い層状の浮き上がり

↑右壁 析出物 III

右壁は摩耗や剥離が著しく、
わずかに残るノミ痕周辺も
冬場は析出物 III が発生する

綱引地蔵やぐらの場合、主室の奥壁左側と左壁には、所々白く硬い析出物Ⅰが見られる。これらは、時には岩盤表面の石材の凸部分を包み込むように殻状に固化している。また、天井にも見られるが、天井の中央部にある円形の天蓋内部には少なく、その周辺に多く見られる。このような析出物Ⅰは、鑿痕やレリーフの凹部分には見られないことが多い。鑿や鑿で整形することで岩石内の空隙が埋まり、析出し難い状況になっている可能性がある。副室の壁面に見られる硬い殻状物質の大部分は、析出物Ⅱに分類される。これも鑿痕の窪みには見られない。

析出物のうち、鎌倉各地で最も多く見られる硬い形状の析出物Ⅰ・Ⅱ (③⑤⑥) は、カルシウムや硫黄が高い含有率を占めていて、その割合は全体の約7割におよぶ。川野辰康氏・小坂和夫氏¹⁰⁾ は、皮殻状やイボ状、或いは粉末状から薄い皮殻を形成するのは石膏 (CaSO₄・2H₂O) で、中には石を取り込んで挟むものがあると指摘している。まさにこの状態は、綱引地蔵やぐらに見られる析出物Ⅰ・Ⅱである。また、この種の析出物は突出している角に硬い皮殻を形成しやすくと述べており、これは主室天井の円形の天蓋周囲の状況に合致する。

一方、②副室右壁中央に発生した析出物Ⅲに分類される軟質の析出物は、ナトリウムと硫黄が全体の7割近くを占めている。川野氏と小坂氏は、軟質の霜柱状・綿状・繊維状の析出物は、X線回折によりテナルダイト(Na_2SO_4)と特定している。更に、皮殻状の析出物が1年中観察されるのに対し、テナルダイトは10月頃から出現し、12・1月が最も多く、また春先にかけて減少する物質で、容易に剥離することを指摘し、析出物の傾向として奥側が少なく入口側に多く、日当たりが良好で乾燥しやすい箇所に発生しやすいと述べている。著者の今回の調査結果は、川野氏・小坂氏の結論と概ね一致している。組成分析だけでは物質の特定に至らないが、綱引地蔵やぐらの析出物もテナルダイトと推察される。しかし、やぐらが穿たれている岩盤と同質の石材の①には、ナトリウムのピークが現れなかった。測定した試料がやぐらそのものの岩石ではないため、本来このやぐらを構成する岩盤にもナトリウムが含まれているのかもしれない。析出するナトリウムが岩石に由来するものなのか、岩盤内部に浸透している水に含まれているものなのか、現段階では特定できない。

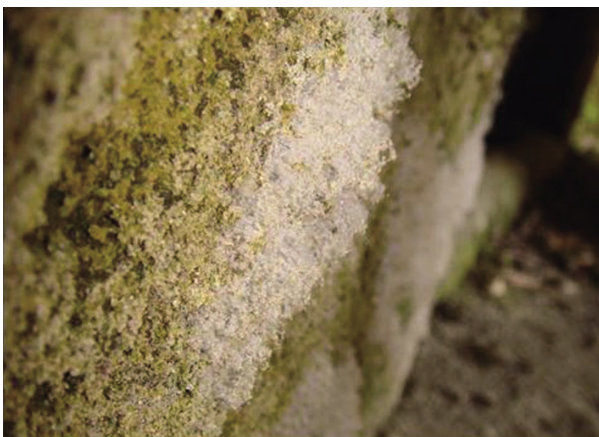
図19. 主室奥壁 析出物Ⅲ

主室の奥壁と副室右壁の一部には、析出物Ⅲが確認された。但し、主室奥壁の析出物は、観察を開始した2005年から現在までの期間内において、2008年の冬から2009年の春先までの一時期にのみ確認され、それまでの3年間は見受けられなかった。温湿度変化の推移と比較すると、Ⅲに分類される柔軟で細かい粒子状、或いは繊維状の析出物の発生時期は、気温が低下し、尚且つ湿度も低下する時期と一致していることから、温湿度の変動の関与が示唆される。それに加え、発生箇所の水分量は、析出物が発生しない箇所よりも低い値を示す傾向にある。図19に見られるように、細かい半透明の析出物Ⅲに石材粒子が混在しており、結晶化する過程で岩盤表面の粒子も剥離させていることがわかる。析出物は、降雨や岩石に含まれる可溶性塩類が岩盤内部の水分と共に表面に移動し、水分だけが表層から蒸発したために岩盤表面で結晶化した塩類風化と考えられる。

雨や地下水に含まれる可溶性塩類は、水を媒介として石材内部に侵入し、岩盤を構成する物質に含まれる成分も水に溶け出して岩盤表面に移動し、水分は表面から蒸発する。この一連の水の動きに乾湿の繰り返しが重なることで、岩盤表面で結晶化しやすい環境が生じていると考えられる。このように、析出物が発生することにより、結晶に混じって石材粒子が浮き上がり、表面を粉末状にしたり損傷する可能性があり、また岩盤の表面下で結晶化することがある。岩盤表面下で結晶化すると、内部からの圧力によって岩盤表面が持ち上げられ、剥離を招く要因になる。その代表例が瑞泉寺裏山やぐら60号窟に顕著に見られ、構築時の鑿痕の残る表面層が剥離して失われる原因になっている。或いは、亀裂が生じていた箇所に析出物が発生することで、表面剥離や時には岩盤のブロック状崩落を助長することにもつながる。一方、常に水が染み出ている岩盤や含水率の高い岩盤には、析出物の発生が見られない。これは、例えば可溶性塩類を含む水の流れがあったとしても、水と一緒に流れてしまうためと推察される。以上のことから、岩盤が極度に乾燥しない程度に水分が供給されている状態を保つことが理想と考えられる。しかし、それは容易なことではないため、具体的な対応策は見つかっていない。

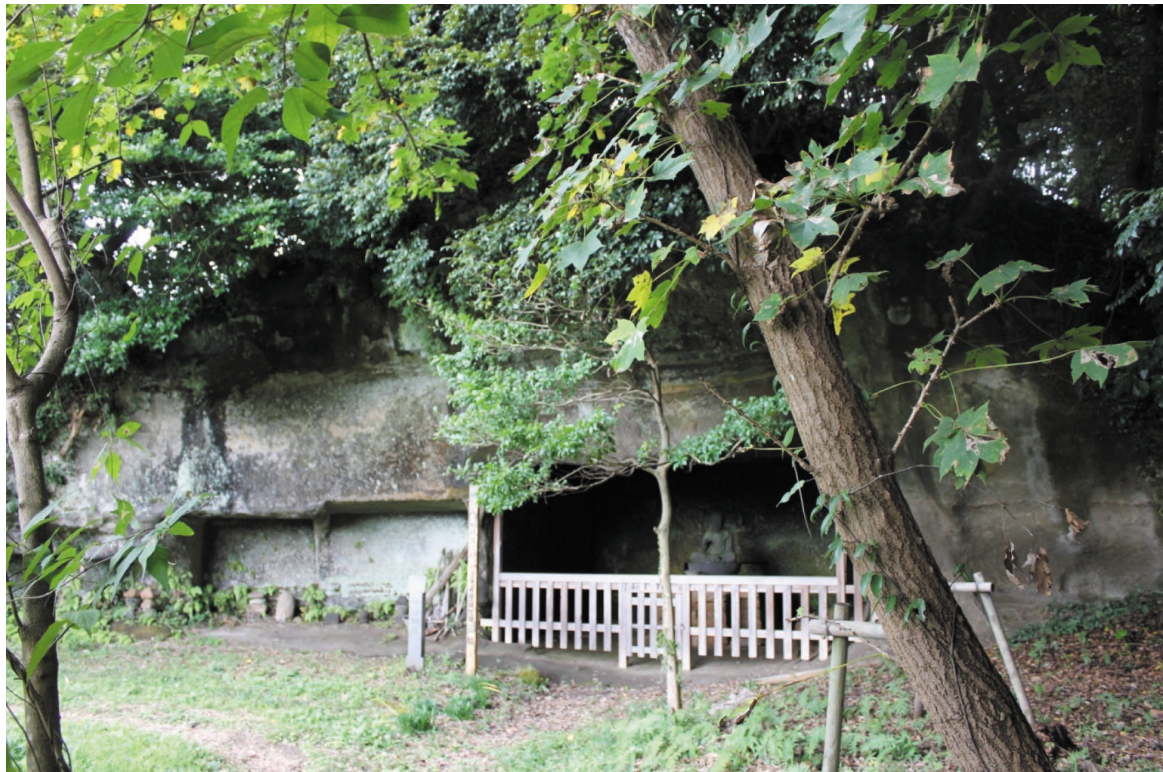
その154と番号が付けられた頁に「AMISH 'KI - THE GOD IN THE CAVE.」と題された写真が掲載されている(図20a¹¹⁾)。これが、まさに綱引地蔵やぐらである。現況のやぐら全景を次項図20bに示した。今回、『THE FAR EAST』に掲載されている写真を基に、同じアングルからの撮影を試みたが、現在は前面に木が何本も生育しており、同一地点からの画像を収めることが不可能であった。図20aは、やぐらに向かって右側の平場のかなり端から撮影されている。しかも、大人目線にしては高い角度からである。やぐら前の平場の片隅にある小高くなった所か、或いは何かに登って撮影したと推察される。この資料に基づいて、明治期と現在の状況について比較を試みた。

綱引地蔵やぐらに向かって左側には、やや規模の小さなやぐらが見られるが、これも現在と同様の光景である。しかし、その綱引地蔵やぐらと隣接するやぐら内に、現在副室奥の壇上に納められている五輪塔が見られる。つまり、やぐら副室内に安置されたのは明治初期以降のことになる。それ以前の副室内はどのような様子だったのか、非常に興味深い。

次に、綱引地蔵やぐらの間口の形状について比較した。図20bには、やぐらの正面に樹木が生育し、またこのアングルからでは、ちょうど木造の看板が重なってしまうため見にくくなっているが、一見間口の形状に大きな変化はないように思われた。しかし細部を比較すると、やぐらに向かって左側の岩盤の様子が異なるように見える。先に述べたように、このやぐらは間口がやぐらの幅と同じ羨道を持たない形式と思われるが、図20aを見ると入口がわずかに狭くなり、内壁の横幅の方が間口より広い造りのようにも見受けられる。入口の天井部の形状は、現在とほぼ同一と考えてよい。写真では右側から左側にかけてなだらかに低くなっている。図20bでは木製の柵が設置されているため見にくくなっているが、入口の右側は明らかに磨耗して湾曲してしまっている。これまでに述べたように、このような壁面の湾曲は、この入口よりさらに右側に続く岩盤で著しく発生している。鎌倉市周辺の岩盤の中で、泥岩率の高い岩盤よりも、綱引地蔵やぐらのように砂岩層を有する岩盤は、風や雨の影響で容易に表面が磨耗してしまう。そのような影響もあり、現在入口右側にある天保年間銘の石碑周辺には、大量の砂が堆積している。

岩盤の上部には、やぐらの他に人工的に掘削し、岩盤表面を平らに成形した痕跡が見られる。中世においては、これも奥行きのごく浅いやぐらだったのかもしれない。このような平らに成形された岩盤は、今も見ることができるが、比較すると図20aの方が深く掘り込まれているような印象を受ける。これは撮影時の天候による陰影が関与していると思われるが、掘削された面の上部の岩盤が後に崩落した可能性もある。この辺りは関東大震災による被害もあるだろう。綱引地蔵やぐらの上部には、植物が繁茂している。これは今も同様の状況だが、現在の方がやぐら上部の樹木が前へ張り出し、その重みが岩盤に負荷を与えていることが容易に想像できる。

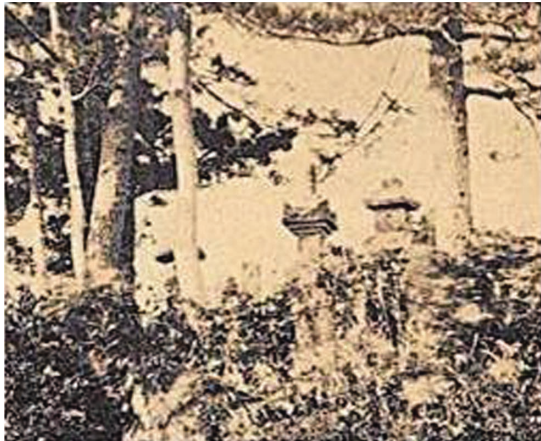
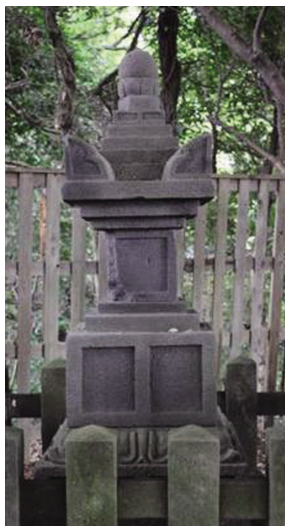
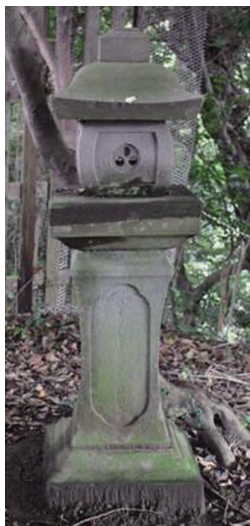
図20aの岩盤上部中央に見られる石燈籠と宝篋印塔部分を拡大したものが図21aである。これらは現在も見られるもので、宝篋印塔は冷泉為相の墓と伝えられている。図21bのように、現在は相輪が失われ、五輪塔の空風輪が置かれているが、明治初期まではバランスの良い相輪があったということがわかる。石燈籠には、正徳五乙未（1715）年の銘が刻まれており、江戸時代から現代に至るまで、変わらない姿を伝えている（図21c）。

図21a. 明治期の冷泉為相墓と石燈籠

図21b. 現在の冷泉為相墓

図21c. 現在の石燈籠
