覚園寺裏山やぐらに関する研究
— 『百八やぐら調査報告書』を資料として —

Research on the Yagura tombs of the hill behind Kakuon-ji temple:
investigation reports as a sample of the Hyakuhachi Yagura tombs survey reports

「鶴見大学紀要」第49号 第4部

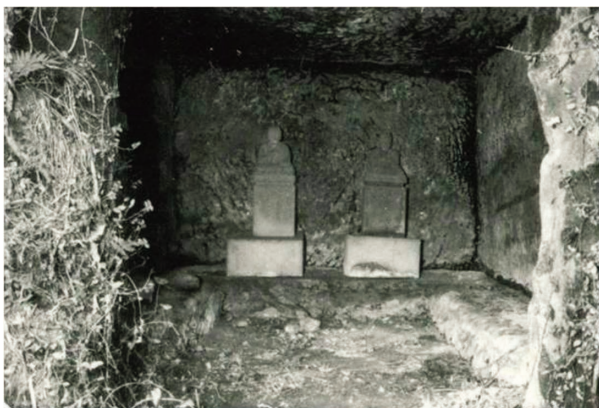
図5a. 1964年の弘法大師像

いるが、いずれも江戸時代のもので説明されている。現在、これらはやぐら内には見当たらない。多数あった写経石も現在は無い。碑と記したものの詳細は不明だが、これらは明治期のものらしい。同様に、やぐらが本来の目的として造営・使用されていた時代以降の遺物を現在も見ることができる。その例が仏像の類である。「仏像」という項目に分けたものは、覚園寺境内にあるやぐら内の十三仏と呼ばれるものが主で、明治期のものである。その他、「薬師像」1体も明治期のものである。地藏菩薩像は4体確認されている。その内1体は66号（赤60）で、カードでは室町期に追加されたものと推察している。最も多い明治期の像は弘法大師像で、合計80体ある。現在は頭部が欠損し、このような状況は安田氏らの調査時も同様である。但し、117号（赤111）の大師像2体だけは、写真の頭部が確認できる（図5a）。現在はこれも頭部が失われ（図5b）、他の大師像と同様の状態にある。一般的に、仏像の頭部だけが失われていると、廃仏毀釈との関連性が指摘されるが、この場合はそれとは関係ないらしい。明治年間に大半の頭部が欠損したといわれているが、少なくとも117号（赤111）に関しては、この約50年の間に頭部が欠損したということがわかる。

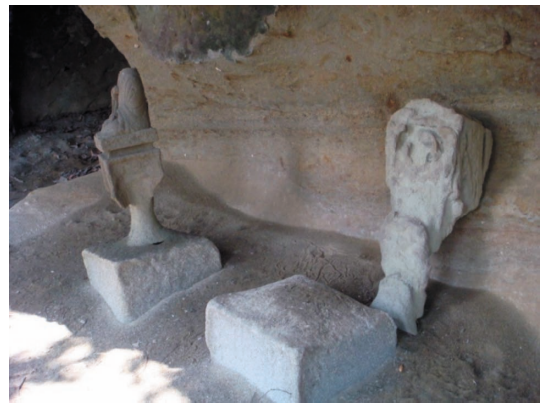
図6. 劣化した弘法大師像

明治期に安置された弘法大師像は、当然のことながらやぐらが構築された当初とは関わりのないもので、やぐら群の中で山頂に近い列に見られる。弘法大師像の安置されているやぐら内に構築当時と思われる遺物が少ないのは、この像を納める時に別の場所に移動させてしまったからなのだろうか。また、カードには大師像の台座と書かれたものが3個ある。恐らく像自体は劣化して姿を失ったのだろう。現在、これらの弘法大師像の多くは劣化が激しく（図6）、劣悪な状態のものは自立することができずに床に横倒しに置かれている。

先に述べたように、これらは明治期の納められたものであるため、約150年の期間に劣化したことがわかる。さらに、安田氏撮影の写真と比較すると、現在は一層劣化が進行している。傾向としては、羨道や両壁面の残るやぐら内に安置された像よりも、隣接するやぐらの側壁を失ったやぐら、つまり外部にさらされている所ほど劣化している。これについては、個々のやぐらを比較した論文で詳細を述べるため、そちらを参照していただきたい。
