覚園寺裏山やぐらに関する比較調査
— 5号～10号窟について —

Comparative study on the Yagura tombs hill behind Kakuon-ji temple:
about No.5 to No.10

覚園寺裏山やぐらに関する比較調査

—5号～10号窟について—

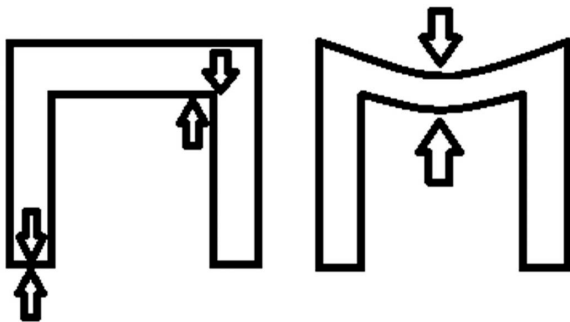
図2. やぐらにかかる負荷

とて壁面が磨耗したり、大きく湾曲した状態になってしまう。いくつかのやぐらが横に連なって配置されている場合、隣接するやぐらの共有する側壁が掘削され、構造力学上通常の側壁を有する不静定梁構造から、幾つものやぐらが連なった大きなひとつの箱状の単純梁構造になる。一般に同じ長さであれば、途中に支持体（この場合、左右の側壁）のある不静定梁構造の方が強度は高い。このような状況から、やぐらも側壁を失った所に上部から荷重がかかることで、天井部分に曲げ圧縮と曲げ引っ張りの状態を招き、その結果やぐら内部の天井に引っ張りによる亀裂が発生したり、角に剪断破壊が生じる可能性がある（図2）。

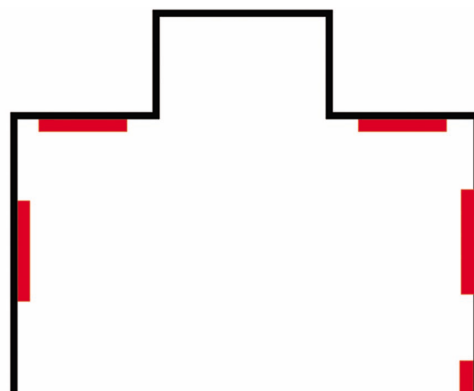
図4. やぐら平面図

図4にこのやぐらの簡単な構造を示した。奥壁中央は、さらに掘り込んだ直方体の龕が形成されている。江戸時代の書物『鎌倉攬勝考』⁵⁾に「筥やぐら」と紹介されているのは、このやぐらである。奥壁中央の大型の龕を指して「筥」と表現したのだろう。図内の■で示した箇所には、月輪とその内側に梵字が各1個ずつ彫られている。

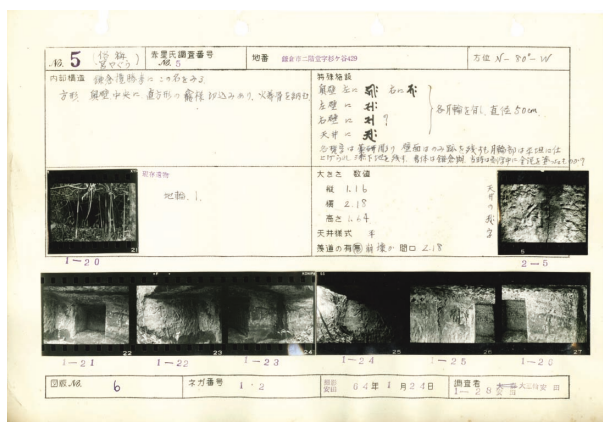
図3. 5号窟調査カード

開口方向 : 西
 第1調査日: 1964年1月24日
 規模(単位 = m) 縦: 1.16 横: 2.18 高さ: 1.64
 間口: 2.18
 天井様式: 平 羨道: 無(崩壊か)
 内部構造: 火葬骨を納める
 現存遺物: 地輪1
 特殊施設: 奥壁左 奥壁右 左壁 右壁
 天井 各月輪を有し直径50cm

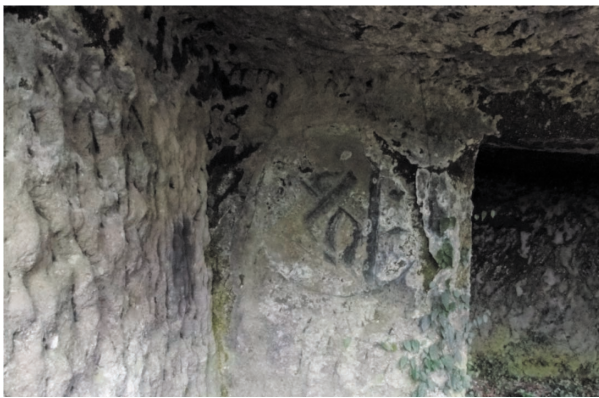
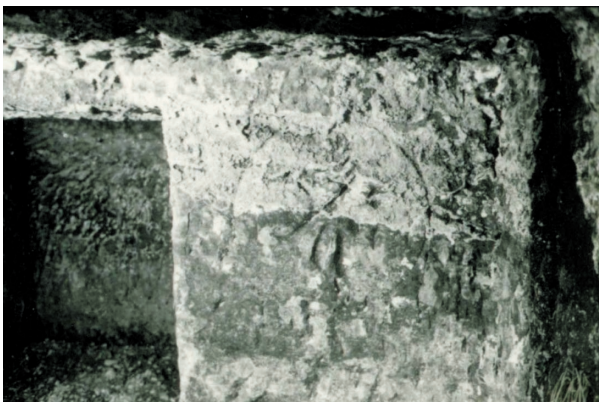
入口付近から内部に向かって傾斜しており、堆積物の量は第1調査時よりも増加している。

左壁の一部月輪内を通る亀裂（図6）は、左壁から天井を通り（図11）、右壁中央部まで伸びている（図9）。このやぐらは、梵字や各壁面の角もよく残っているため、一見状態が良好であるという印象を持たれるが、壁面と天井を結ぶ亀裂は、天井崩落の危険性を含んでいるため、今後注意が必要である。

I 現在は、各壁面の上部に特に多く見られる。奥壁左側上部の月輪周辺にも目立つ（図7）。奥壁右側上部は、広範囲にわたり白色をしているが、現在の方が一面白色を呈しているように見える。また、梵字及び月輪の半分ほどまでしか白色になっていないため、これは装飾の白色塗料ではなく、析出物と判断できる（図8）。天井にも析出物Iが見られ、さらに表層剥離Iも発生している（図12）。この剥離は、析出物によって生じたものと考えられる。このように、各状況は要因が複雑に関連して発生している。

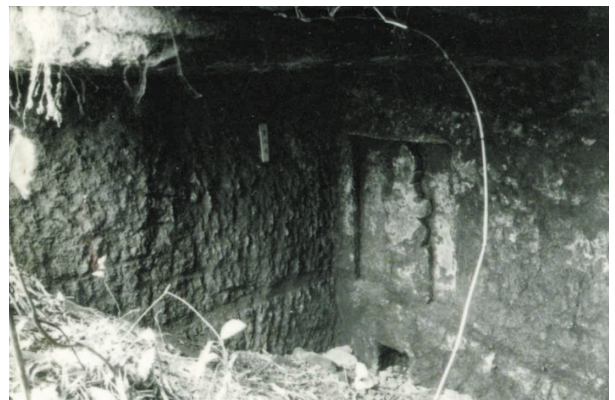
図23. 1-25 左壁と奥壁左側

やぐらよりやや離れた所から全景を見ると、開口部の堆積物が増加し、一見やぐら全体の8割ほどが埋没しているかのような状況である（図22）。一方、内部の堆積物は幾分少なく、奥に向かって傾斜している。しかしながら、図23の奥壁左側に掘られた納骨穴の見え方を比較すると、堆積物が増加していることがわかる。

やぐら外の入口上部の水分を多く含む箇所に、苔やシダ類が繁茂している。また、右壁・奥壁左側の五輪塔レリーフの下部（図23）には苔と地衣類が、奥壁右側の五輪塔の浮彫（図24）にも苔が生えている。

天井には鑿痕が比較的はっきりと残る箇所と、全く見られない箇所がある。また、奥壁の浮彫とその周辺は、まっすぐに整えられた切込みの角も直線を保っている（図23・24）。

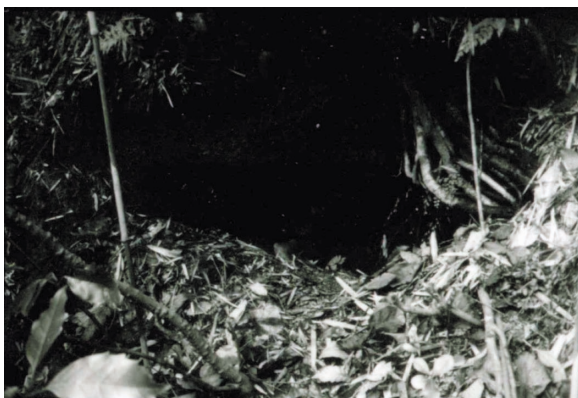
図33. 2-7 内部

第1調査時に、やぐら自体が既に埋没していることが指摘されているが、現在はさらに土砂が流入し、また入口付近に堆積物が多いことから、離れた所からでは内部は殆ど見えない (図32)。近づいて内部を覗き込むと、現在は7~8割程が地中に埋まっているものと推察される。凝灰岩製の遺物が見えるが、これらもまた埋没しつつある (図33)。
